## **DIPLOMSKA NALOGA**

**Avtor:** Tilen Kuzman

**Naslov:** Izvedba protipoplavnih ukrepov v Savinjski dolini

**Title:** Implementation of flood measures in Savinja valley

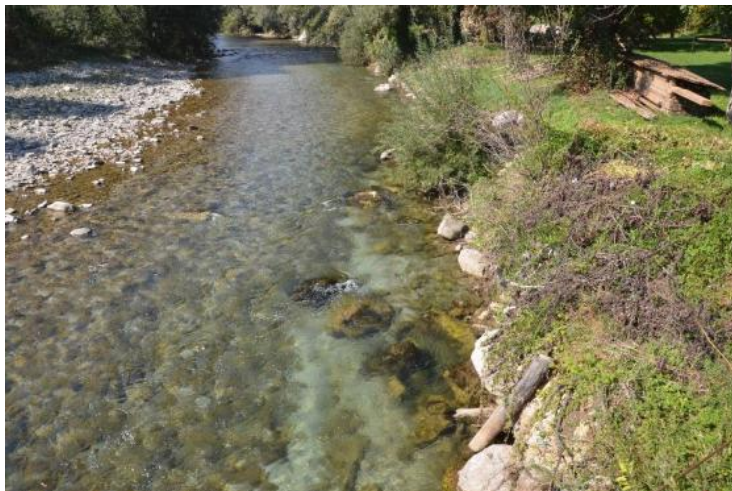
**Slika 6 Lokacija 1, pogled gorvodno, erozija leve brežine, odložen material na desni brežini**

Na sliki 6 so vidne erozijske poškodbe na peti utrditve leve brežine in matice toka reke, ki se nahaja v neposredni bližini. Na desnem bregu vidimo veliko količino naplavin – proda, in gosto zaraščeno brežino. Ob povečanem pretoku so zaradi goste zaraščenosti brežin, še dodatno ogrožena bližnja zemljišča. Gosta zarast je vzrok za poplavljanje reke pri nižjih pretokih, kot je analitično določeno na podlagi poplav v preteklosti.

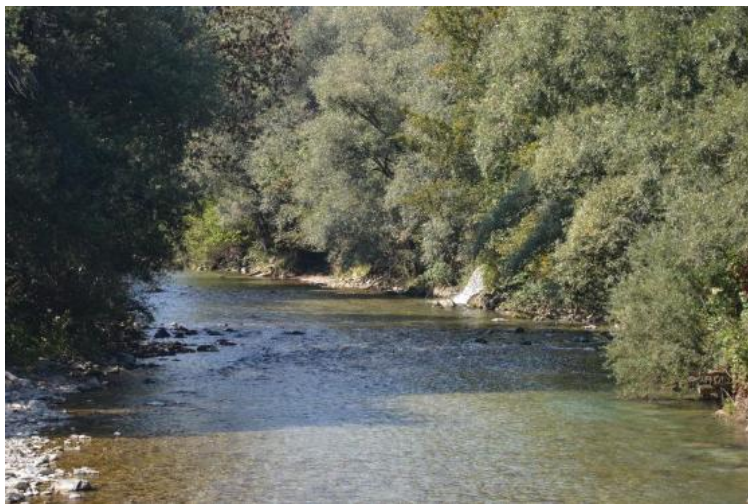
**Slika 7 Lokacija 2, pogled gorvodno, zožitev struge zaradi obraščenega prodišča na desnem bregu**

Na desni strani struge je opazen izrazit proces zaraščanja brežine z zarastjo, ki dodatno utrjuje brežino in usmerja vodni tok proti levemu bregu, kjer so hidrodinamični procesi vse bolj izraziti. Če se na desnem bregu procesi umirjajo, so toliko bolj izraziti na levem bregu, kjer se proces spodjedanja zaradi zožitve struge še bolj intenzivira. V strugi je še moč opaziti ostanke stabilizacijskega pragu, ki pa ne služi več svojemu namenu (slika 7).

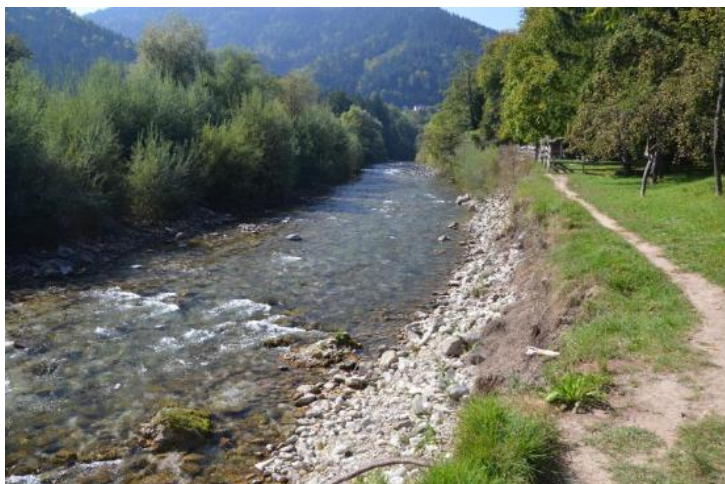
**Slika 8 Lokacija 3, pogled gorvodno, erozijska poškodba leve brežine pri "Budnovi žagi" in obraščeno prodišče na desnem bregu**

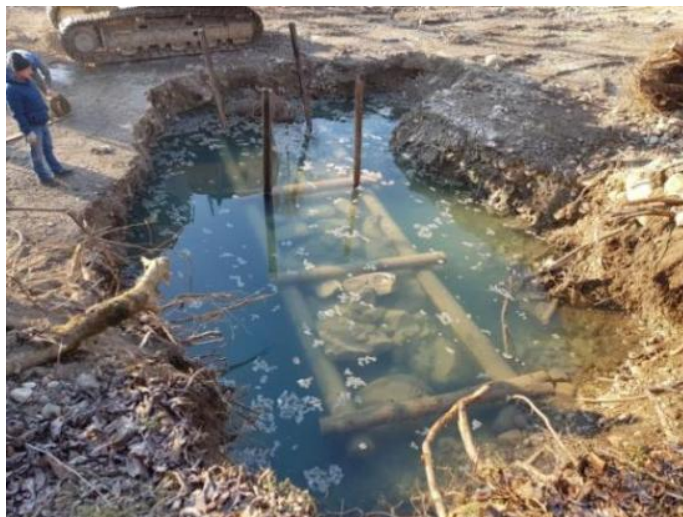
Vsako delovno jutro, pred nadaljevanjem del pri izvedbi jezbic, je bilo potrebno iz gradbene jame izčrpati vso vodo, ki se je precedila med nedelovnim časom. Ta se je nacedila zaradi neposredne bližine rečne struge in nezadostnega tesnjenja gradbene jame, ki je nižja od gladine reke (slika 26).

**Slika 26 Gradbena jama zapolnjena s precejno vodo.**

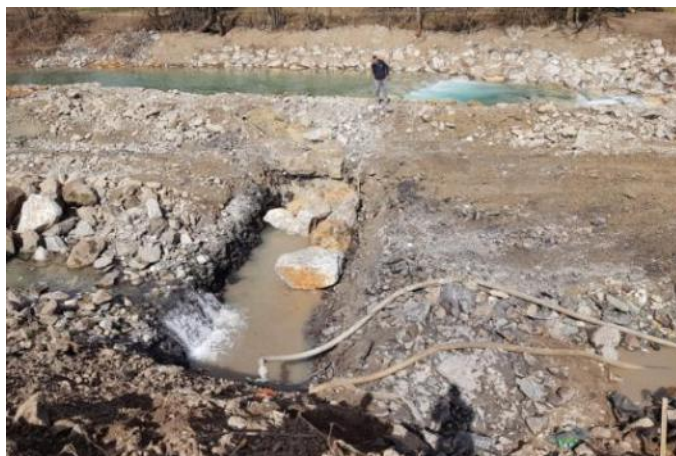
Zaradi netesne izvedbe delovnega platoja, je bilo potrebno iz gradbene jame črpati precedno vodo (slika 42).

**Slika 42 Črpanje vode iz gradbene jame za izvedbo 1. Stopnje pragu na desni strani**
