## **DIPLOMSKA NALOGA**

### **VISOKOŠOLSKI STROKOVNI ŠTUDIJSKI PROGRAM PRVE STOPNJE OPERATIVNO GRADBENIŠTVO**

Ljubljana, 2017

| <b>Naslov:</b> | Energetska obnova kulturno zaščitene stavbe na Spodnjem Brniku |

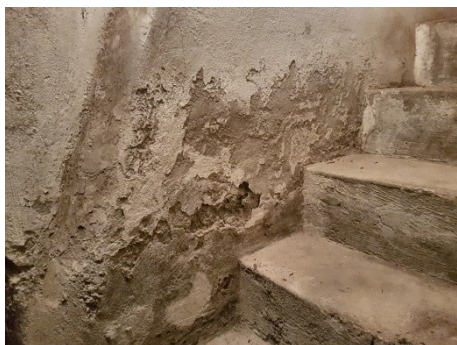
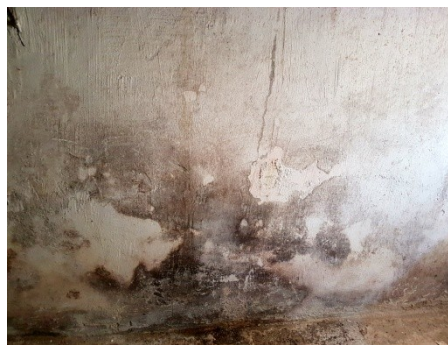
Slika 2: Posledica vlage v stavbi (vir: lasten, 2017).

a) Odpadanje ometa ob stopnišču.

b) Plesen na steni.

Pred energetske prenovi moramo biti pazljivi na vlago v KS. Poskrbeti moramo za primerno osušene zidove. Povečana raven vlage v stavbi je lahko posledica nekontroliranega dostopa meteorne vode, vdora talne vode ali kapilarne vlage, ki prihaja iz vlažnih temeljev in tal prek majhnih cevčic (kapilar) v stene. Da bi dosegli čim boljše pogoje za bivanje v stavbi in nameščeno toplotno izolacijo, ki zaradi sestave in toplotnih lastnosti ne dopušča navlažitve, se moramo najprej posvetiti določenim ukrepom, kot so: izdelava drenažnega sistema po obodu stavbe, preveriti vodotesnost žlebov in odtočnih cevi ter zagotoviti ustrezen naklon zunanjih tlakov. Talno ploščo in druge površine premažemo s hladnim bitumenskim premazom, na katerega navarimo bitumenske trakove, kateri nam predstavljajo hidroizolacijo za preprečevanje vdora talne vode. [8]

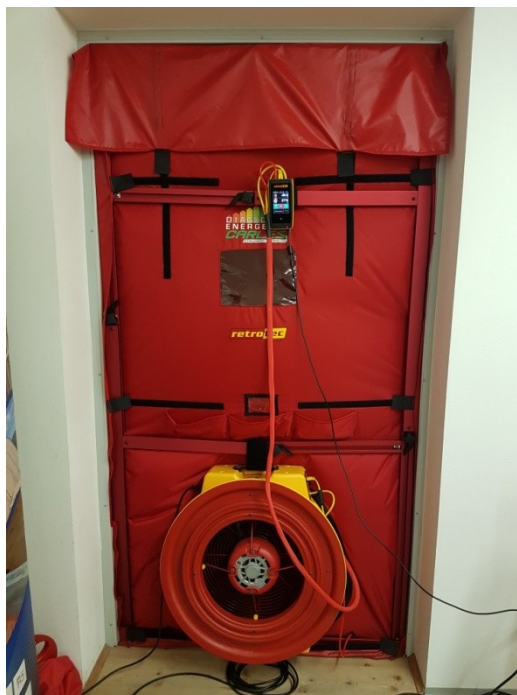
Slika 9: Ventilator testa zrakotesnosti z računalniškim vodenjem (vir: lasten, 2017).

Za testiranje uporabimo napravo (Blower-Door test), ki jo s kovinskim ogrodjem namestimo na zunanjo odprtino želene testirane stavbe. Čez ogrodje napnemo zrakotesno platno in v njega vstavimo ventilator, ki nam v stavbi lahko povzroči podtlak ali nadtlak. Nameščeni merilci tlakov so povezani z računalnikom, ki beležijo vrednosti zunanjih in notranjih zračnih tlakov. Za precizno merjenje podatkov je zelo pomembno, da pred zagonom naprave preverimo, če so zunanja okna in vrata dobro zaprta ter skušamo zatesniti še vse druge zunanje odprtine, kot so: notranji kanalizacijski jaški, odduhe, zračniki in prezračevalne cevi. V notranjosti stavbe pa moramo z odprtimi notranjimi vrati in okni zagotoviti prost prehod zraka med prostori. [9]

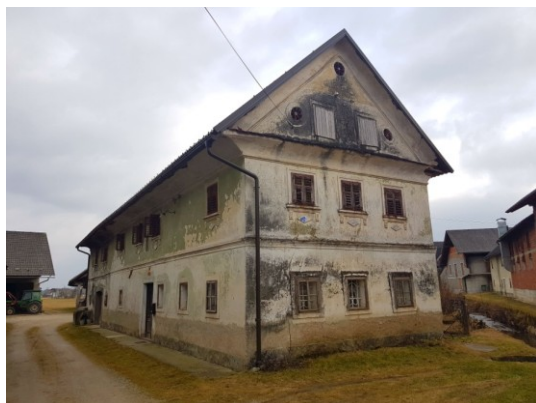
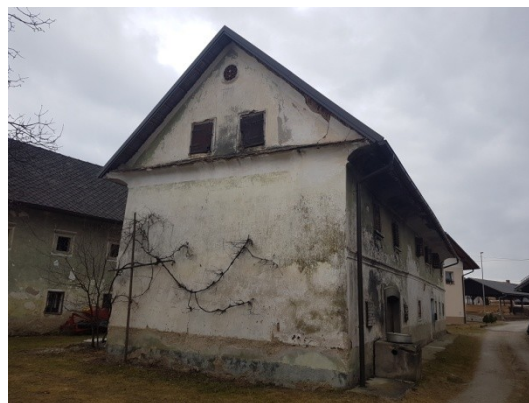
Slika 11: Fasada obstoječega stanja (vir: lasten, 2017).

a) Obstoječe stanje SZ in SV fasade.

b) Obstoječe stanje JV in SV fasade.

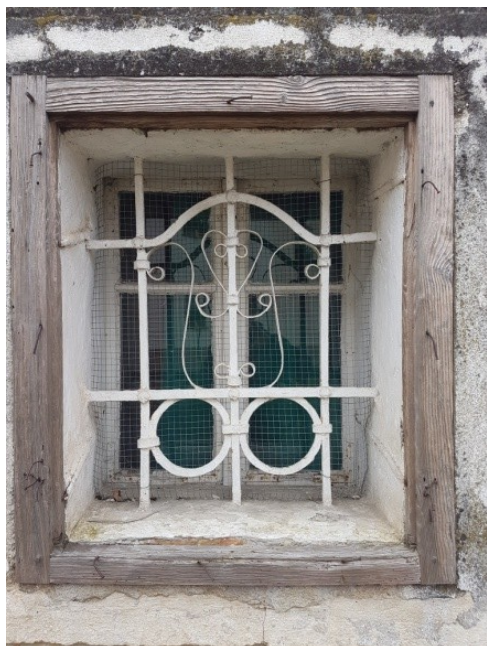
Slika 17: Obstoječe najpogostejše okno z vstavljeno kovansko mrežo (vir: lasten, 2017).

Vsa okna so iz lesenih in slabo tesnjenih okvirjev, v katerih so nameščena stara enoslojna stekla, ki povzročajo veliko toplotno prehodnost. Izdelana so kot dvojna, le da se lahko zunanje okno po potrebi odstrani. Senčila na notranji strani so zavese, ki so izdelane iz tkanine in nameščene na okna v ogrevanem delu pritličja ter v nadstropju. Senčila na zunanji strani so lesena polkna na oknih v nadstropju z namenom poletnega senčenja.

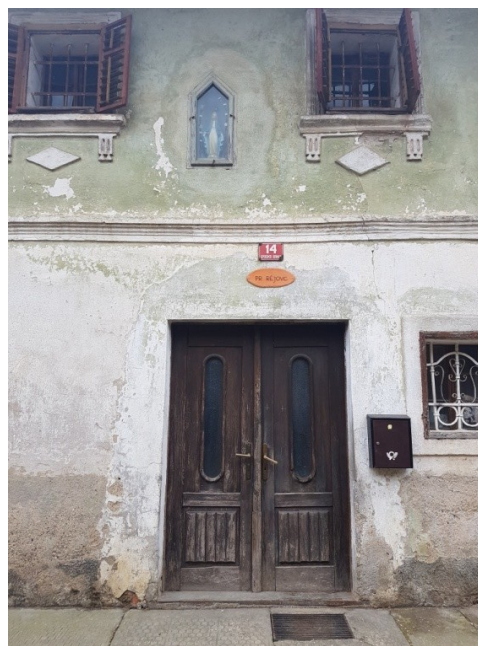
Slika 18: Obstoječa vrata (vir: lasten, 2017).

Vrata so sestavljena iz dveh odpirajočih lesenih kril, v katerih sta dve podolgovati enoslojni zasteklitvi (slika 18).

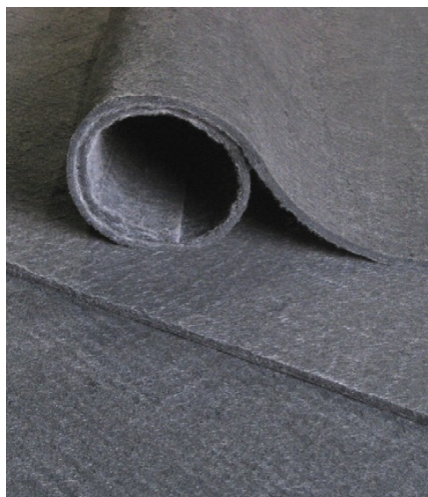
Slika 23: Izolacija Spaceloft® (vir: [14]).

Pri energetske obnove z upoštevanjem kulturne dediščine je smiselno uporabiti izolacijo, ki nudi odlične toplotne lastnosti, zaradi katerih se lahko debelina same izolacije znatno zmanjša. Majhna debelina izolacije pomeni tudi manjše poseganje v sam prostor, ki ga izoliramo. Za ta namen so strokovnjaki v podjetju Aspen Aerogels® s patentirano nanotehnologijo razvili izolacijo Spaceloft®, ki je namenjena široki uporabi v gradbeništvu. Izdelana je iz vlaken in materiala aerogela, ki je trden material nizke gostote, izpeljan iz gela, v katerem je ujeta več kot 90 odstotkov zraka. Poleg drugih izjemnih lastnosti ima najnižjo toplotno prevodnost med vsemi poznanimi trdnimi materiali. Razrez na poljubne dimenzije izolacije je preprost, saj se reže z običajnim rezalnim orodjem. [14]
