## **DIPLOMSKA NALOGA**

### **UNIVERZITETNI ŠTUDIJSKI PROGRAM PRVE STOPNJE GRADBENIŠTVO**

| <b>Naslov:</b> | Prometno tehnična in prometno varnostna analiza odseka regionalne ceste R1 232/1315 s predlogi za izboljšanje |

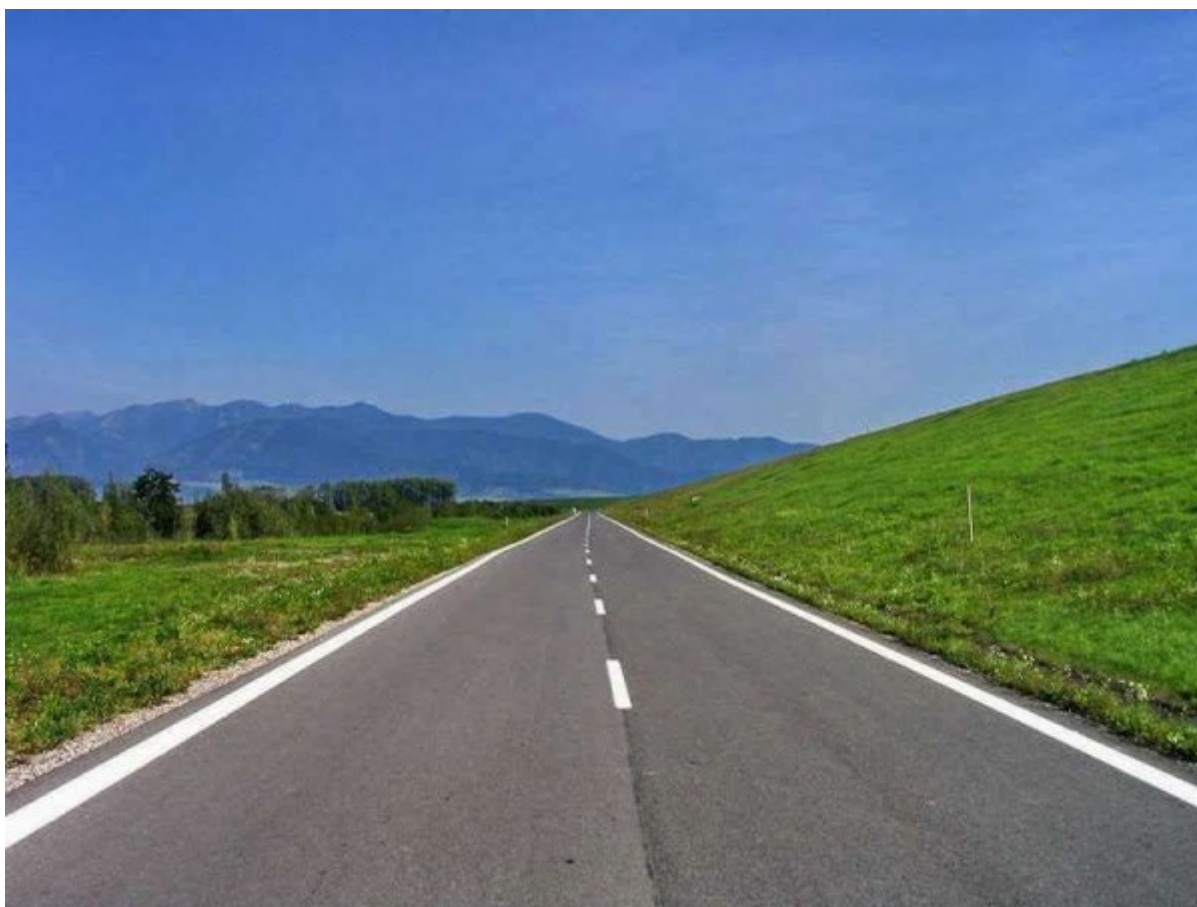
pešci ali parkirišča ob vozišču. Namesto ovir ob cesti so na primer predvidene položne brežine, ki v primeru, da voznik ob upoštevanju cestnoprometnih predpisov vseeno naredi napako in zapelje iz vozišča, po navadi omogočajo zaustavitev vozila brez hujših posledic. Take ceste torej predstavljajo nekakšen ideal, h kateremu projektanti stremijo in prav v takem duhu naj bi se gradile »ceste, ki odpuščajo napake voznikov«. Vendar pa je takšne ceste v praksi vsepovsod nemogoče zgraditi, na primer zaradi prostorske omejenosti, kar pa ne pomeni, da varnost pri projektiranju ni pomembna. Nasprotno, potrebno jo je zagotoviti na drugačne načine, na primer z ustreznimi tehničnimi elementi ceste, ustrezno prometno signalizacijo, ustreznimi napravami za umirjanje prometa, s postavitvijo varnostnih ograj ipd.

Slika 2: Primer "ceste, ki odpušča napake"

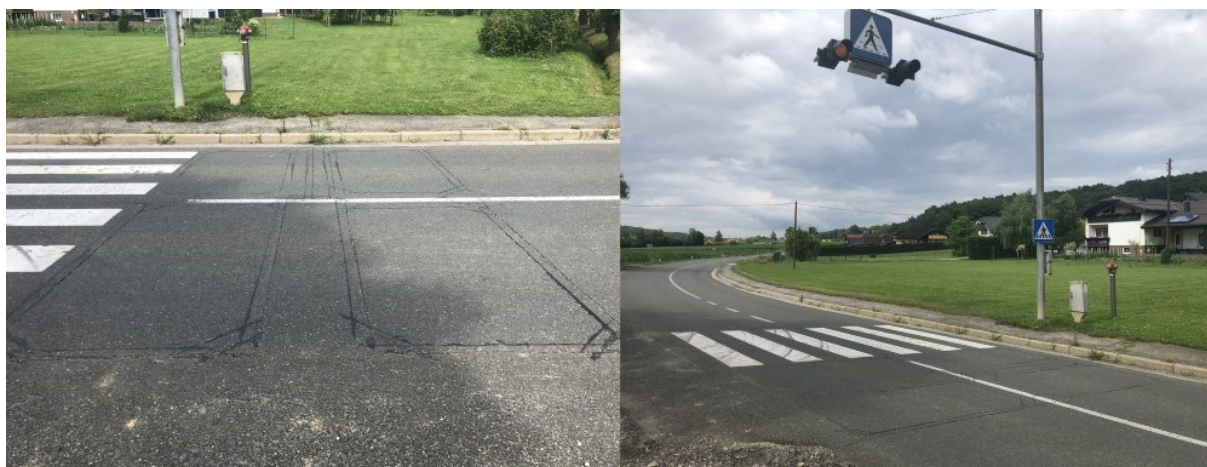
Slika 4 prikazuje avtomatski števec tipa QLD\*, ki ga najdemo na omenjenem odseku. Gre za števec, ki je vgrajen v vozno površino.

Slika 4: Avtomatski števec v naselju Vaneča

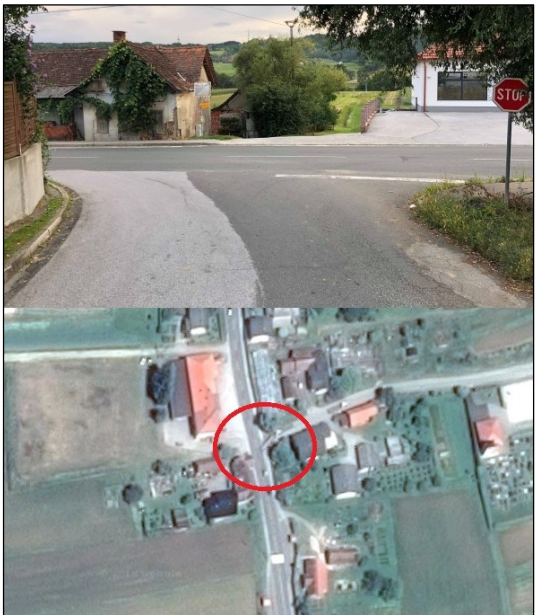
| | Situacija in lokacija priključka | Ustreznost priključka | Ukrepi za izboljšanje |
|---|---|---|---|
| C | <p>Slika 8: Priključek C (Google Maps, 2018)</p> | <ul style="list-style-type: none"> <li>- Preglednost pri približevanju GPS ni ustrezno zagotovljena.</li> <li>- Preglednost pri vključevanju iz priključka ni ustrezno zagotovljena (ovirana vse do razdalje 1,0 metra od roba vozišča).</li> <li>- Zaustavna pregledna razdalja je ustrezna.</li> <li>- Ustrezna vertikalna in delno ustrezna horizontalna prometna signalizacija.</li> <li>- Manjka cestna razsvetljava.</li> <li>- Zavijalni radiji so ustrezni.</li> </ul> | <ol style="list-style-type: none"> <li>1. Postavitev cestnega ogledala za pomoč pri vključevanju na GPS tudi za drugo smer.</li> <li>2. Obnova in nadgradnja horizontalne cestne signalizacije (sprememba talne označbe v »L« obliko).</li> <li>3. Ureditve problema cestne razsvetljave.</li> <li>4. Izris talnih označb na SPS.</li> </ol> |

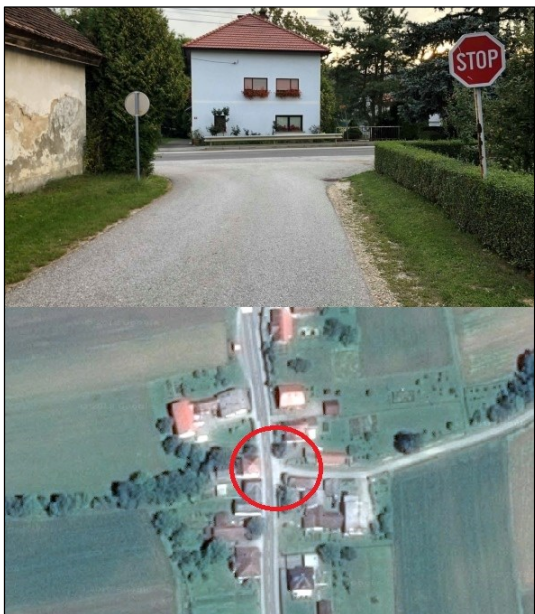
| | Situacija in lokacija priključka | Ustreznost priključka | Ukrepi za izboljšanje |
|---|---|---|---|
| D | <p>Slika 9: Priključek D (Google Maps, 2018)</p> | <ul style="list-style-type: none"> <li>- Ustrezna vertikalna prometna signalizacija, manjka horizontalna signalizacija.</li> <li>- Zavijalni radiji so ustrezni.</li> <li>- Preglednost pri približevanju GPS ni ustrezno zagotovljena.</li> <li>- Preglednost pri vključevanju iz priključka ni ustrezno zagotovljena (preglednost na eni strani ovira živa meja in veliko drevo, na drugi strani pa objekt).</li> <li>- Priključek je preozek, zato je na udaru bankina.</li> <li>- Manjka cestna razsvetljava.</li> </ul> | <ol style="list-style-type: none"> <li>1. Izdelava ustrezne horizontalne signalizacije.</li> <li>2. Postavitev cestnega ogledala za pomoč pri vključevanju na GPS (cesta poteka v naselju) ter znižanje žive meje in odstranitev drevesa, ki ovira preglednost pri vključevanju iz SPS na GPS.</li> <li>3. Razširitev cestišča na SPS.</li> <li>4. Ureditve problema cestne razsvetljave.</li> </ol> |

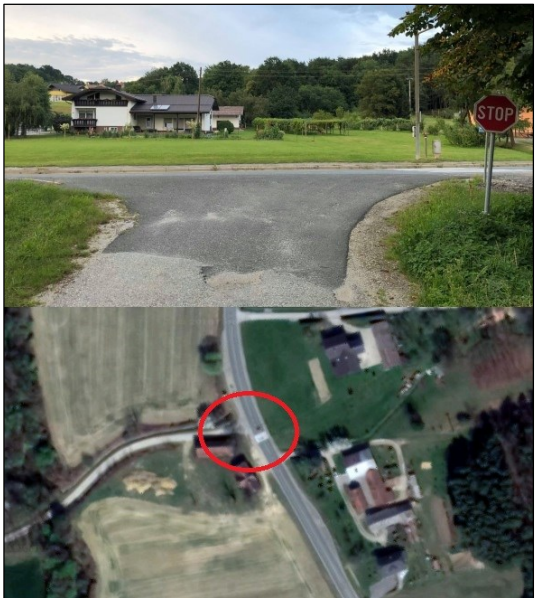
| | Situacija in lokacija priključka | Ustreznost priključka | Ukrepi za izboljšanje |
|---|---|---|---|
| F | <p>Slika 11: Priključek F (Google Maps, 2018)</p> | <ul style="list-style-type: none"> <li>- Ustrezna vertikalna prometna signalizacija, manjka horizontalna signalizacija.</li> <li>- Zavijalni radij za desne zavijalce iz GPS je premajhen.</li> <li>- Preglednost pri vključevanju iz priključka je ustrezno zagotovljena.</li> <li>- Preglednost pri približevanju GPS ni ustrezno zagotovljena.</li> <li>- Priključek je preozek, zato sta na udaru bankini na SPS.</li> <li>- Urejena cestna razsvetljava.</li> </ul> | <ol style="list-style-type: none"> <li>1. Izdelava ustrezne horizontalne signalizacije.</li> <li>2. Povečanje zavijalnega radija za desne zavijalce iz GPS.</li> <li>3. Razširitev cestišča na SPS.</li> <li>4. Preplastitev vozne površine na SPS.</li> </ol> |

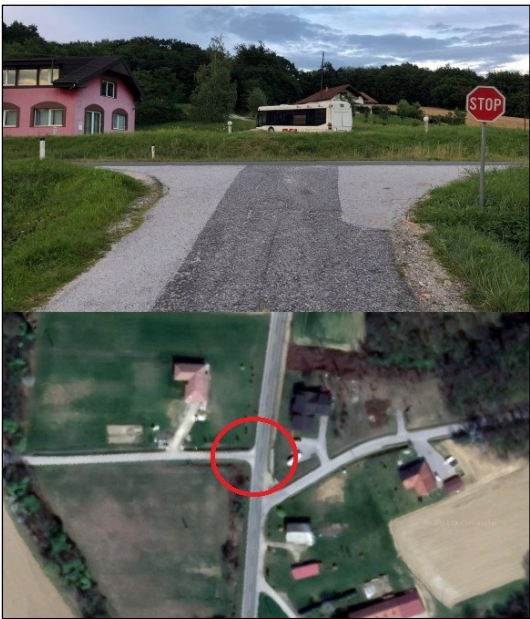
| | Situacija in lokacija priključka | Ustreznost priključka | Ukrepi za izboljšanje |
|---|---|---|---|
| G | <p>Slika 12: Priključek G (Google Maps, 2018)</p> | <ul style="list-style-type: none"> <li>- Vertikalna prometna signalizacija je ustrezna, horizontalna signalizacija manjka.</li> <li>- Preglednost pri približevanju GPS z desne strani ovirajo drevesa in grmičevje.</li> <li>- Zavijalni radiji so ustrezni.</li> <li>- Manjka cestna razsvetljava.</li> <li>- SPS se na GPS priključuje pod relativno velikim kotom glede na horizontalo, kar otežuje vključevanje na GPS.</li> </ul> | <ol style="list-style-type: none"> <li>1. Izdelava ustrezne horizontalne signalizacije.</li> <li>2. Odstranitev rastja, ki zastirajo pogled pri vključevanju iz SPS na GPS.</li> <li>3. Ureditev problema cestne razsvetljave.</li> </ol> |

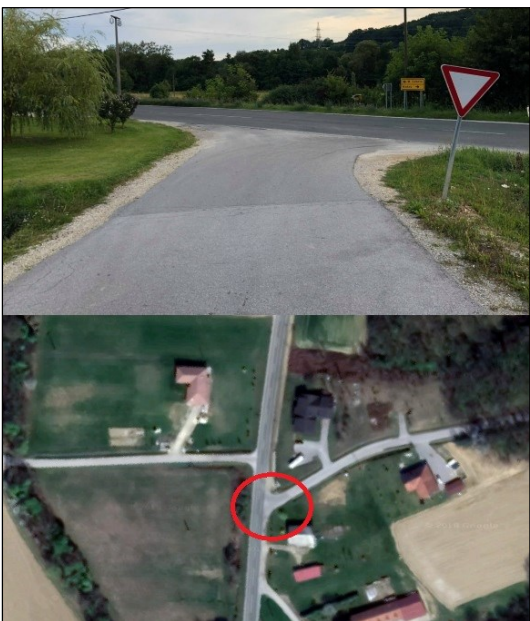
| | Situacija in lokacija priključka | Ustreznost priključka | Ukrepi za izboljšanje |
|---|---|---|---|
| H | <p>Slika 13: Priključek H (Google Maps, 2018)</p> | <ul style="list-style-type: none"> <li>- Ustrezna vertikalna prometna signalizacija, manjka horizontalna signalizacija.</li> <li>- Preglednost pri vključevanju iz priključka je ustrezno zagotovljena.</li> <li>- Preglednost pri približevanju GPS je zaradi objektov ovirana iz obeh smeri.</li> <li>- Zavijalni radiji so ustrezni.</li> <li>- Manjka cestna razsvetljava.</li> </ul> | <ol style="list-style-type: none"> <li>1. Izdelava ustrezne horizontalne signalizacije.</li> <li>2. Razširitev vozišča in bankine na območju desnih zavijalcev iz SPS.</li> <li>3. Izris talnih označb na SPS, saj priključek spada med pomembnejše na obravnavanem odseku.</li> <li>4. Ureditev problema cestne razsvetljave.</li> </ol> |

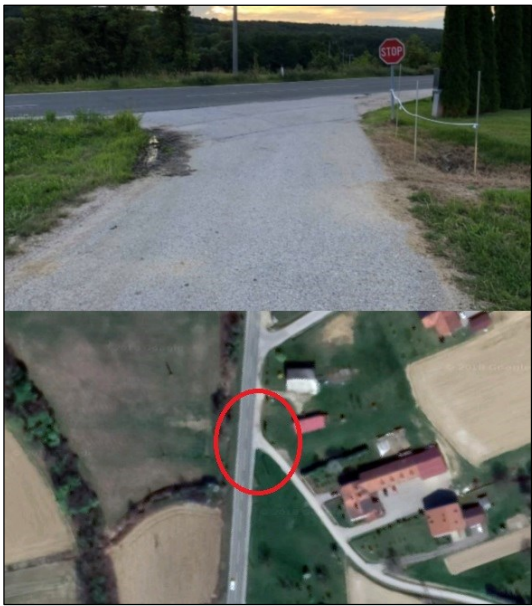
| | Situacija in lokacija priključka | Ustreznost priključka | Ukrepi za izboljšanje |
|---|---|---|---|
| I | <p>Slika 14: Priključek I (Google Maps, 2018)</p> | <ul style="list-style-type: none"> <li>- Ustrezna vertikalna prometna signalizacija, manjka horizontalna signalizacija.</li> <li>- Preglednost je otežena zaradi priključevanja SPS na GPS pod ostrim kotom.</li> <li>- Preglednost pri približevanju GPS je ovirana iz obeh smeri.</li> <li>- Zaradi priključevanja pod ostrim kotom je zavijalni radij za desne zavijalce iz GPS izrazito premajhen, posledično na udaru bankina, ki je že zelo poškodovana.</li> <li>- Priključek je ozek.</li> <li>- Tik ob vozišču na SPS se že dalj časa nahaja izkopana manjša gradbena jama, ki ovira promet v primeru, da se srečajo vozila iz obeh smeri. Izkop je tudi slabo zavarovan.</li> <li>- Manjka cestna razsvetljava.</li> </ul> | <ol style="list-style-type: none"> <li>1. Izdelava ustrezne horizontalne signalizacije.</li> <li>2. Povečanje zavijalnega radija za desne zavijalce iz GPS.</li> <li>3. Razširitev vozišča na območju SPS.</li> <li>4. Dokončanje del na območju izkopa ter ureditev bankine in zaledja v prvotno stanje.</li> <li>5. Ureditev problema cestne razsvetljave.</li> <li>6. Drastičen ukrep bi lahko bil tudi premik osi stranske ceste in preureditev priključka, ki bi se na GPS priključeval pod pravim kotom.</li> </ol> |

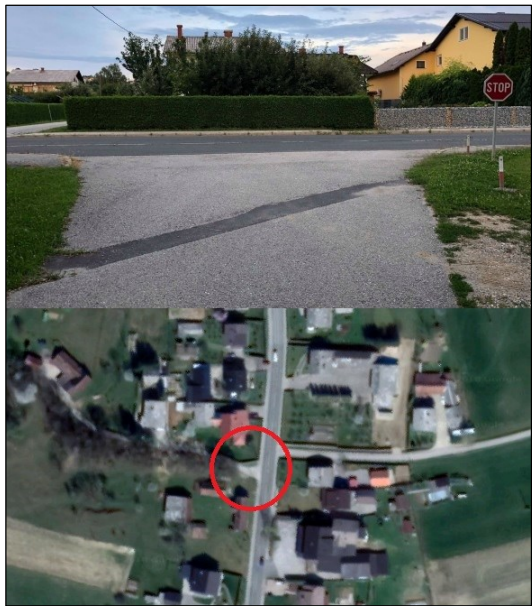
| | Situacija in lokacija priključka | Ustreznost priključka | Ukrepi za izboljšanje |
|---|---|---|---|
| J | <p>Slika 15: Priključek J (Google Maps, 2018)</p> | <ul style="list-style-type: none"> <li>- Preglednost pri približevanju GPS ni ustrezno zagotovljena.</li> <li>- Preglednost pri vključevanju iz priključka ni ustrezno zagotovljena (preglednost je ovirana zaradi žive meje, vse do razdalje 1,0 metra od roba vozišča).</li> <li>- Ustrezna vertikalna prometna signalizacija, manjka horizontalna signalizacija.</li> <li>- Zavijalni radiji so ustrezni.</li> <li>- Cestna razsvetljava je ustrezno urejena.</li> </ul> | <ol style="list-style-type: none"> <li>1. Izdelava ustrezne horizontalne signalizacije.</li> <li>2. Postavitev cestnega ogledala za pomoč pri vključevanju na GPS (cesta poteka v naselju) in znižanje žive meje za povečanje preglednosti pri vključevanju na GPS.</li> </ol> |

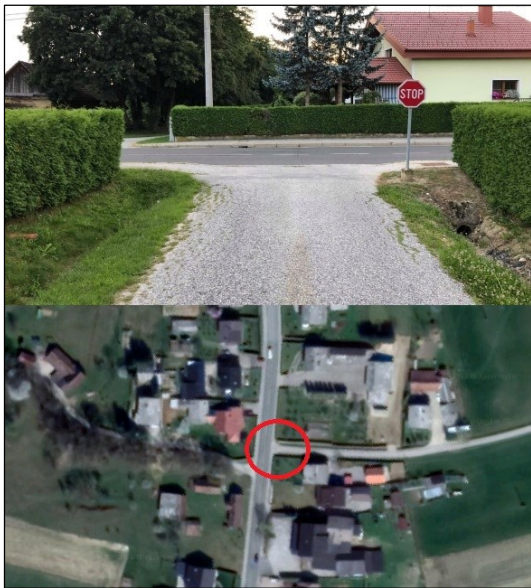
| | Situacija in lokacija priključka | Ustreznost priključka | Ukrepi za izboljšanje |
|---|---|---|---|
| K | <p>Slika 16: Priključek K (Google Maps, 2018)</p> | <ul style="list-style-type: none"> <li>- Preglednost pri vključevanju iz priključka je zaradi previsoke žive meje ovirana vse do razdalje 1,0 metra od roba vozišča.</li> <li>- Ustrezna vertikalna prometna signalizacija, manjka horizontalna signalizacija.</li> <li>- Priključek je v območju SPS preozek, zato so na udaru bankine.</li> <li>- Zavijalni radiji so premajhni.</li> <li>- Cestna razsvetljava je ustrezno urejena.</li> </ul> | <ol style="list-style-type: none"> <li>1. Izdelava ustrezne horizontalne signalizacije.</li> <li>2. Postavitev cestnih ogledal za pomoč pri vključevanju na GPS in znižanje ali odstranitev žive meje za povečanje preglednosti pri vključevanju na GPS (cesta poteka v naselju).</li> <li>3. Utrditev bankin na SPS.</li> <li>4. Preplastitev vozne površine na SPS.</li> </ol> |

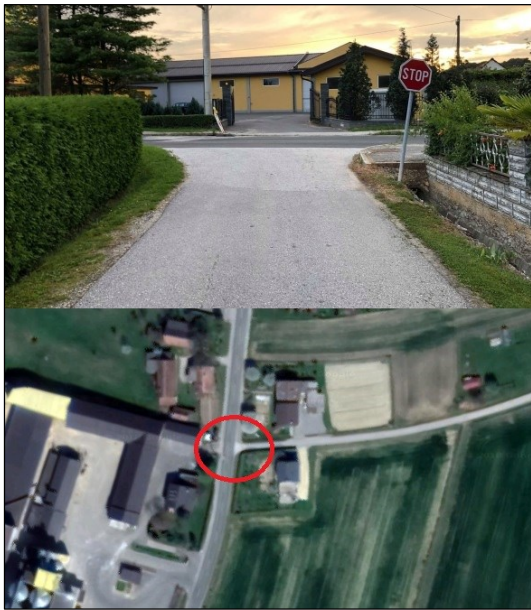
| | Situacija in lokacija priključka | Ustreznost priključka | Ukrepi za izboljšanje |
|---|---|---|---|
| L | <p>Slika 17: Priključek L (Google Maps, 2018)</p> | <ul style="list-style-type: none"> <li>- Ustrezna vertikalna prometna signalizacija, manjka horizontalna signalizacija.</li> <li>- Preglednost pri vključevanju iz priključka je zaradi previsoke žive meje na eni strani in ograje ter rastja na drugi strani ovirana vse do razdalje 1,0 metra od roba vozišča.</li> <li>- Zaustavna pregledna razdalja je ustrezna.</li> <li>- Priključek je v območju SPS preozek, zato so na udaru bankine.</li> <li>- Zavijalni radiji so ustrezni.</li> <li>- Cestna razsvetljava je ustrezno urejena.</li> </ul> | <ol style="list-style-type: none"> <li>1. Izdelava ustrezne horizontalne signalizacije.</li> <li>2. Znižanje ali odstranitev žive meje za povečanje preglednosti pri vključevanju na GPS.</li> <li>3. Ker sta priključka K in L precej ozka in se nahajata na medsebojni razdalji le 160 m, bi bilo smiselno razmisliti o spremembi priključkov v enosmerne: npr. priključek K s smerjo vožnje v notranjost naselja, priključek L pa s smerjo vožnje proti GPS ali obratno.</li> </ol> |

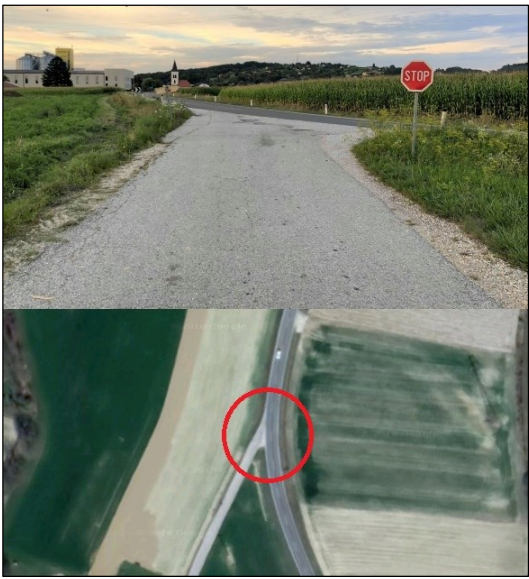
| | Situacija in lokacija priključka | Ustreznost priključka | Ukrepi za izboljšanje |
|---|---|---|---|
| M | <p>Slika 18: Priključek M (Google Maps, 2018)</p> | <ul style="list-style-type: none"> <li>- Ustrezna vertikalna prometna signalizacija, manjka horizontalna signalizacija.</li> <li>- Preglednost je otežena zaradi priključevanja SPS na GPS pod ostrim kotom.</li> <li>- Velike hitrosti na GPS.</li> <li>- Zaradi neustreznega kota priključevanja je zavijalni radij za desne zavijalce iz SPS izrazito premajhen, posledično na udaru bankina. Manever je brez prečkanja smernih črt tudi težko izpeljati, predvsem pri daljših vozilih.</li> <li>- Preglednost pri vključevanju iz priključka in zaustavna pregledna razdalja sta ustrezni.</li> <li>- Priključek na GPS je ustrezno izveden na zunanji strani krivine.</li> <li>- Manjka cestna razsvetljava.</li> </ul> | <ol style="list-style-type: none"> <li>1. Izdelava ustrezne horizontalne signalizacije.</li> <li>2. Povečanje zavijalnega radija za desne zavijalce iz SPS.</li> <li>3. Ureditev problema cestne razsvetljave.</li> <li>4. Preplastitev vozne površine na SPS.</li> <li>5. Drastičen ukrep bi lahko bil tudi premik osi stranske ceste in preureditev priključka, ki bi se na GPS priključeval pod pravim kotom.</li> </ol> |

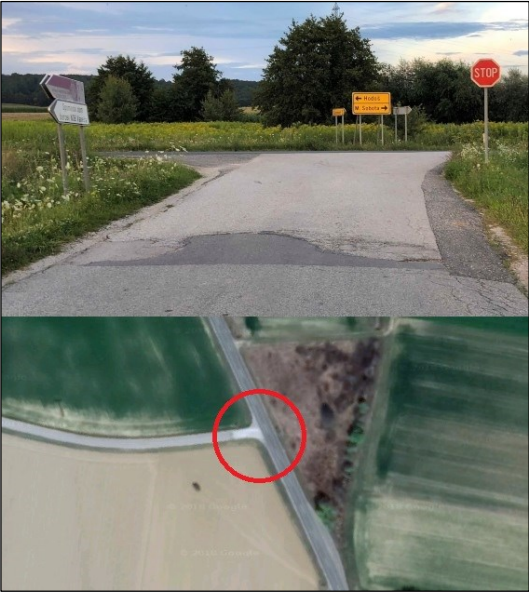
| | Situacija in lokacija priključka | Ustreznost priključka | Ukrepi za izboljšanje |
|---|---|---|---|
| N | <p>Slika 19: Priključek N (Google Maps, 2018)</p> | <ul style="list-style-type: none"> <li>- Ustrezna vertikalna prometna signalizacija, manjka horizontalna signalizacija.</li> <li>- Preglednost pri približevanju GPS je ustrezna.</li> <li>- Preglednost pri vključevanju iz priključka je ustrezna.</li> <li>- Zaustavna pregledna razdalja je ustrezna.</li> <li>- Zavijalni radiji so ustrezni.</li> <li>- Manjka cestna razsvetljava.</li> </ul> | <ol style="list-style-type: none"> <li>1. Izdelava ustrezne horizontalne signalizacije.</li> <li>2. Ureditev problema cestne razsvetljave.</li> <li>3. Preplastitev vozne površine na SPS.</li> <li>4. Izris talnih označb na SPS.</li> </ol> |

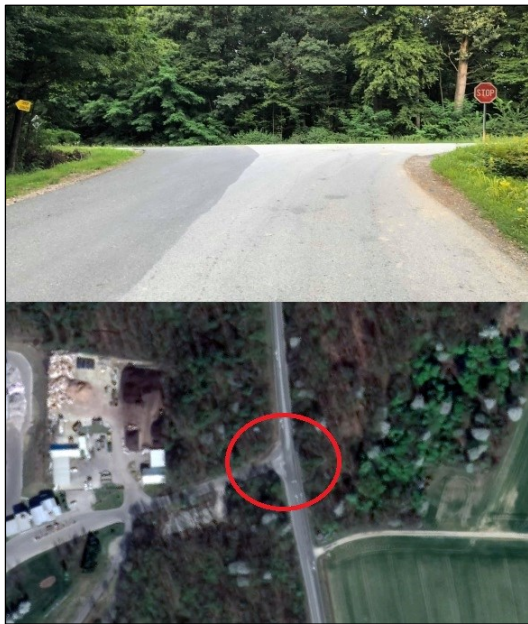
| | Situacija in lokacija priključka | Ustreznost priključka | Ukrepi za izboljšanje |
|---|---|---|---|
| O | <p>Slika 20: Priključek O (Google Maps, 2018)</p> | <ul style="list-style-type: none"> <li>- Ustrezna vertikalna prometna signalizacija, manjka horizontalna signalizacija.</li> <li>- Preglednost pri vključevanju iz priključka je ustrezna.</li> <li>- Preglednost pri približevanju GPS ni ustrezno zagotovljena.</li> <li>- Zavijalni radiji so ustrezni.</li> <li>- Veliko število težkih in daljših vozil zaradi bližine deponije, temu primerno je priključek dovolj širok.</li> <li>- Manjka cestna razsvetljava.</li> </ul> | <ol style="list-style-type: none"> <li>1. Izdelava ustrezne horizontalne signalizacije.</li> <li>2. Ureditev problema cestne razsvetljave.</li> <li>3. Izris talnih označb na SPS.</li> </ol> |

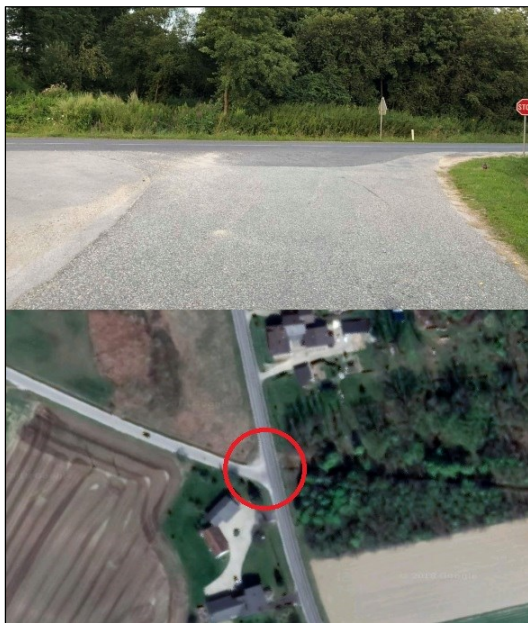
| | Situacija in lokacija priključka | Ustreznost priključka | Ukrepi za izboljšanje |
|---|---|---|---|
| P | <p>Slika 21: Priključek P (Google Maps, 2018)</p> | <ul style="list-style-type: none"> <li>- Ustrezna vertikalna prometna signalizacija, manjka horizontalna signalizacija.</li> <li>- Preglednost pri približevanju GPS je ovirana.</li> <li>- Preglednost pri vključevanju iz priključka je ustrezna.</li> <li>- Zaustavna pregledna razdalja je ustrezna.</li> <li>- Zavijalni radiji so ustrezni.</li> <li>- Manjka cestna razsvetljava.</li> </ul> | <ol style="list-style-type: none"> <li>1. Izdelava ustrezne horizontalne signalizacije.</li> <li>2. Ureditev problema cestne razsvetljave.</li> </ol> |

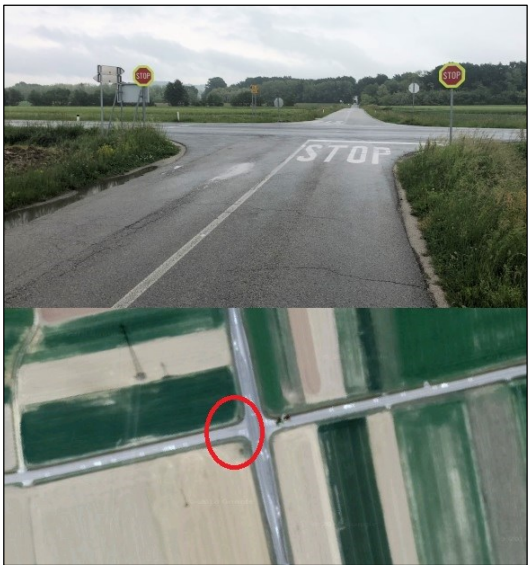
| | Situacija in lokacija priključka | Ustreznost priključka | Ukrepi za izboljšanje |
|---|---|---|---|
| R | <p>Slika 22: Priključek R (Google Maps, 2018)</p> | <ul style="list-style-type: none"> <li>- Priključka R in S sta zelo podobna, SPS se pod pravim kotom priključuje na GPS.</li> <li>- V območju križišča se na GPS razvijejo izredno velike hitrosti (kljub omejitvi hitrosti na 70 km/h se razvijejo hitrosti tudi nad 100 km/h).</li> <li>- Ustrezna vertikalna in ustrezna horizontalna prometna signalizacija.</li> <li>- V poletnih mesecih je zaradi poljščin na bližnjih njivah je preglednost pri približevanju GPS zelo ovirana.</li> </ul> | <ol style="list-style-type: none"> <li>1. Ureditev problema cestne razsvetljave.</li> <li>2. Prometno-varnostna analiza priključkov in predlogi ukrepov za umiritev prometa: <ul style="list-style-type: none"> <li>- preureditev v krožno križišče</li> <li>- postavitev grbin ali ploščadi za umiritev prometa</li> <li>- zožitve vozišča na SPS z ločilnim otokom (zmanjšanje hitrosti)</li> </ul> </li> <li>3. Območje križišča je natančneje obravnavano pod točkama 5.3.3 in 6.5.</li> </ol> |

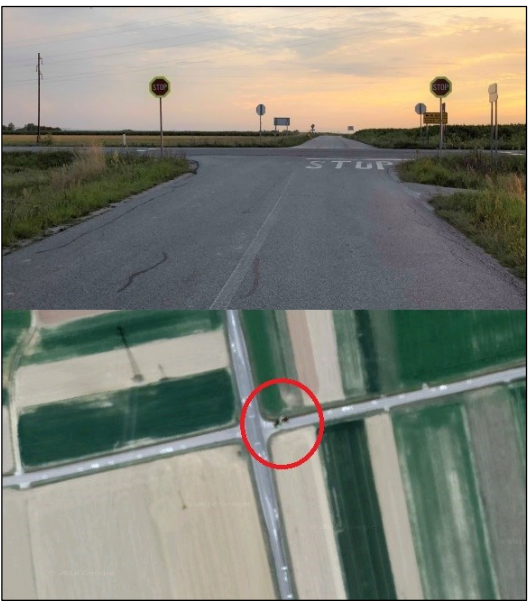
| | Situacija in lokacija priključka | Ustreznost priključka | Ukrepi za izboljšanje |
|---|---|---|---|
| S | <p>Slika 23: Priključek S (Google Maps, 2018)</p> | <ul style="list-style-type: none"> <li>- Preglednost pri vključevanju iz priključka je lahko v določenih obdobjih ovirana iz enakega razloga, sicer pa je ustrezna.</li> <li>- Zaustavna pregledna razdalja je ustrezna.</li> <li>- Zavijalni radiji so ustrezni.</li> <li>- Manjka cestna razsvetljava.</li> <li>- Pretočnost v tem območju ne predstavlja problema.</li> <li>- Območje priključkov je izredno nevarno, veliko število prometnih nesreč, zato je potrebno analize in rešitev.</li> </ul> | |

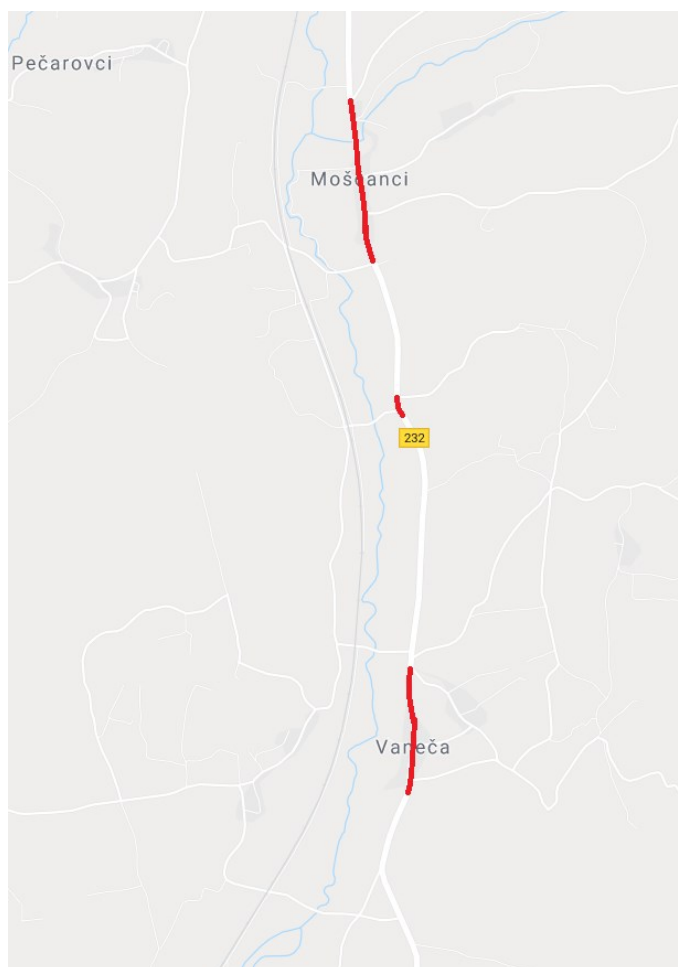
Na obravnavanem odseku ceste predstavlja infrastruktura šibkejših udeležencev cestnega prometa večji problem. Kolesarskih površin na območju sploh ni, pločnikov za pešce pa je v skupni dolžini približno 2000 metrov. Z njimi je pokritih 1,35 km obravnavane trase in sicer tako, kot je z rdečo linijo prikazano na Sliki 24. Širina pločnikov je pogosto manjša od minimalne predpisane, ki znaša 1,50 m [15], a zaradi prostorske omejenosti v naseljih razširitev ni mogoča. Vsi pločniki na odseku so asfaltirani, zaključna plast je po večini že zelo obrabljena in potrebna obnove. Na nekaterih mestih so vidne že izrazitejšje poškodbe, kot so npr. razne luknje, odstopanje asfalta in izraščanje plevela kar na sredini pločnikov. Med pregledom sem na določenih mestih opazil tudi poškodbe robnikov, ki ločujejo pločnike in vozišče. Te se izražajo v zlomljenih ali izravnanih robnikih.

Slika 24: Območja, kjer se na obravnavani cesti nahajajo pločniki (Google Maps, 2018)

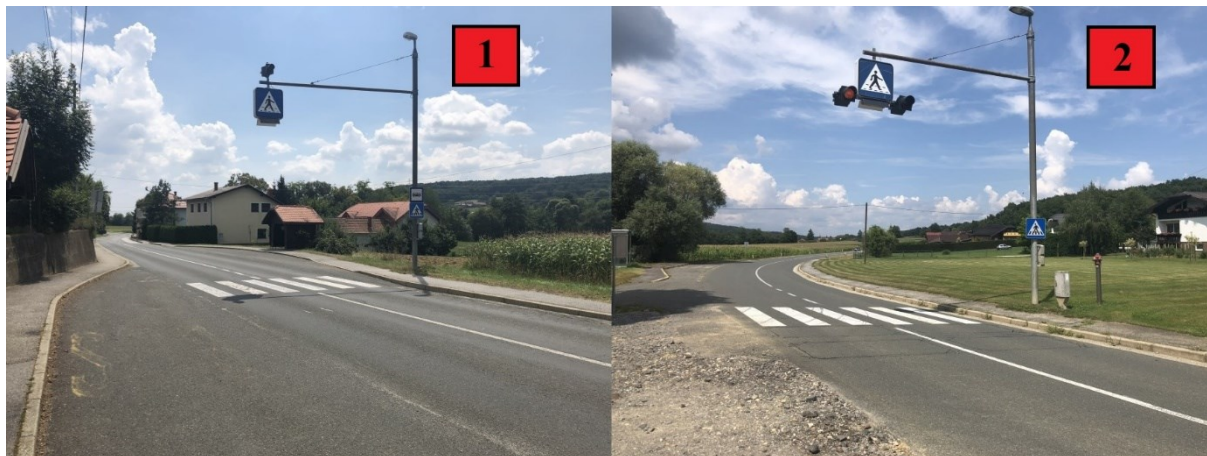
Na celotnem obravnavanem 8 kilometrskem odseku se nahajata le 2 urejena nivojska prehoda za pešce, prikazana na Sliki 25. Pomanjkanje urejenih prehodov za pešce in ustreznih površin za gibanje pred in po prečkanju vozišča predstavlja glavno težavo za varnost pešcev na odseku. Bistvenih sprememb glede tega vprašanja v zadnjih desetih letih ni bilo.

Slika 25: Nivojska prehoda na obravnavanem odseku regionalne ceste

Hitrosti vožnje so v območju prehodov za pešce omejene na 50 km/h (nivojski prehod 1) oziroma na 60 km/h (nivojski prehod 2). Za preglednost pešcev in dobro zaznavnost prehodov je ustrezno poskrbljeno. Oba prehoda za pešce sta skladno z 59. členom Pravilnika o projektiranju cest ustrezno osvetljena. Vertikalna signalizacija obeh prehodov ustreza pogojem Pravilnika o prometni signalizaciji in prometni opreми na cestah, horizontalna signalizacija pa ustreza pogojem Tehnične specifikacije za javne ceste. Ta zahteva minimalno širino prehoda 3,00 m, za krajšo stranico talne oznake prehoda pa 0,50 m [16]. Oba prehoda izpolnjujeta našeti zahtevi.

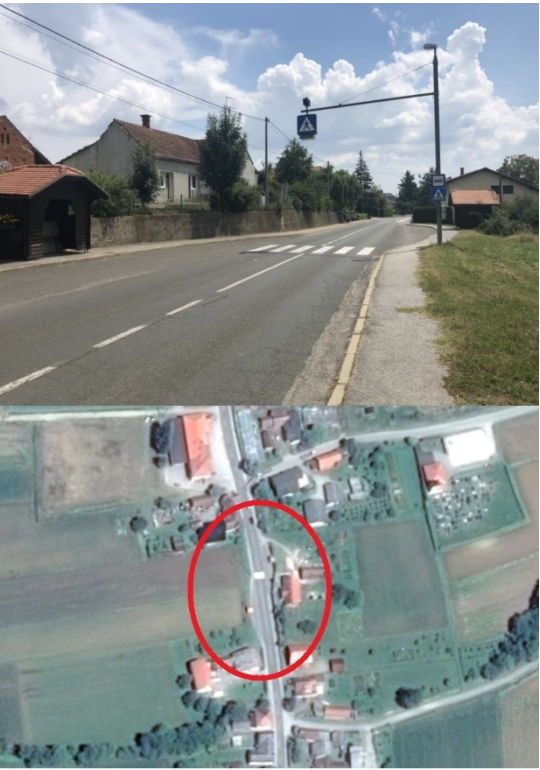
| | Fotografija in lokacija avtobusnega postajališča | Ustreznost avtobusnega postajališča |
|---|---|---|
| 1 | <p>Slika 30: Avtobusno postajališče 1</p> | <p>- <u>10. člen (preglednost):</u><br/>Preglednost v obeh smereh je zagotovljena (večja od 1,5x minimalne zaustavitvene razdalje v odvisnosti od največje dovoljene hitrosti).</p> <p>- <u>11. člen (AP v območju priključka):</u><br/>Par AP je lociran za priključkom, oddaljenost od priključka je večja od 10 m, zato je izpolnjen tudi ta pogoj.</p> <p>- <u>14. člen (zamik med parom AP):</u><br/>Zahteve so delno izpolnjene. Gledano v smeri vožnje je najprej locirano AP na levi strani ceste, a znaša medsebojna oddaljenost končnih točk AP manj kot zahtevanih 10 metrov.</p> <p>- <u>19. člen (čakališča):</u><br/>Čakalna ploščad je ustrezno dvignjena za 0,15 m, njena širina (min. 2,0 m) in dolžina (min. 7,0 m) izpolnjujeta minimalne zahteve.</p> <p>- <u>24. člen (minimalni pogoji za uporabo):</u><br/>Člen je izpolnjen, saj je postajališče ustrezno opremljeno s prometnim znakom (znak 2431) [23], oznakami na vozišču in čakališčem.</p> |

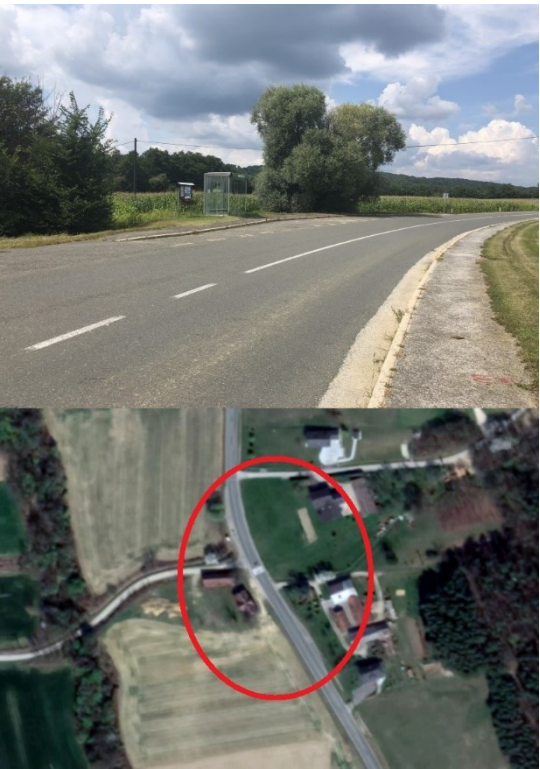
| | Fotografija in lokacija avtobusnega postajališča | Ustreznost avtobusnega postajališča |
|---|---|---|
| 2 | <p>Slika 31: Avtobusno postajališče 2</p> | <p>- <u>10. člen (preglednost):</u><br/>Preglednost v območju približevanja AP je zagotovljena, za avtobusnim postajališčem pa ne (manjša od 1,0x minimalne zaustavitvene razdalje v odvisnosti od največje dovoljene hitrosti).</p> <p>- <u>11. člen (AP v območju priključka):</u><br/>Med parom AP je lociran priključek, kar ni najbolj pravilno. Tudi oddaljenost od priključka je precej manjša od 10 m, zato tudi ta pogoj ni izpolnjen.</p> <p>- <u>14. člen (zamik med parom AP):</u><br/>Zahteve niso izpolnjene. Gledano v smeri vožnje je najprej locirano AP na desni strani ceste, a znaša medsebojna oddaljenost končnih točk AP manj kot zahtevanih 50 metrov (približno 10 metrov).</p> <p>- <u>19. člen (čakališča):</u><br/>Čakalna ploščad je ustrezno dvignjena za 0,12 m, njena širina (min. 2,0 m) in dolžina (min. 7,0 m) izpolnjujeta minimalne zahteve. Čakališče je izvedeno le na eni strani ceste.</p> <p>- <u>24. člen (minimalni pogoji za uporabo):</u><br/>Člen je delno izpolnjen. Avtobusno postajališče je opremljeno s prometnim znakom (znak 2431) [23] in oznakami na vozišču, a je čakališče izvedeno le na eni strani ceste.</p> |

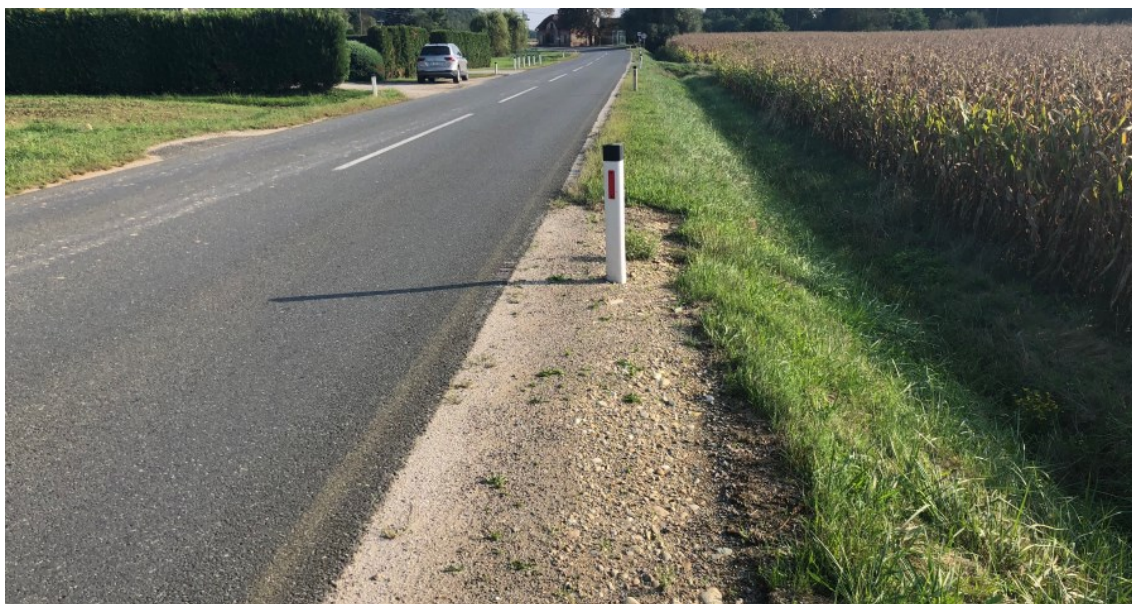
Širine bankin se vzdolž odseka spreminjajo. Po večini so zatravljene, na nekaterih mestih pa so bile v okviru sanacije vozne površine na novo urejene, kar je razvidno iz Slike 34. Opazimo tudi mejo, pri kateri se je sanacija bankine prenehala. Od te točke naprej je bankina zatravljena, kar je z vidika prometne varnosti veliko bolj neustrezno. V primeru, da voznik zapelje na zatravljeno bankino, obstaja večja verjetnost za zdrs vozila iz ceste. Na fotografiji je vidna tudi robna črta in problem njene slabe vidljivosti, kar sem omenil že v predhodnem poglavju.

Slika 34: Sanacija bankine in slaba vidljivost robne črte

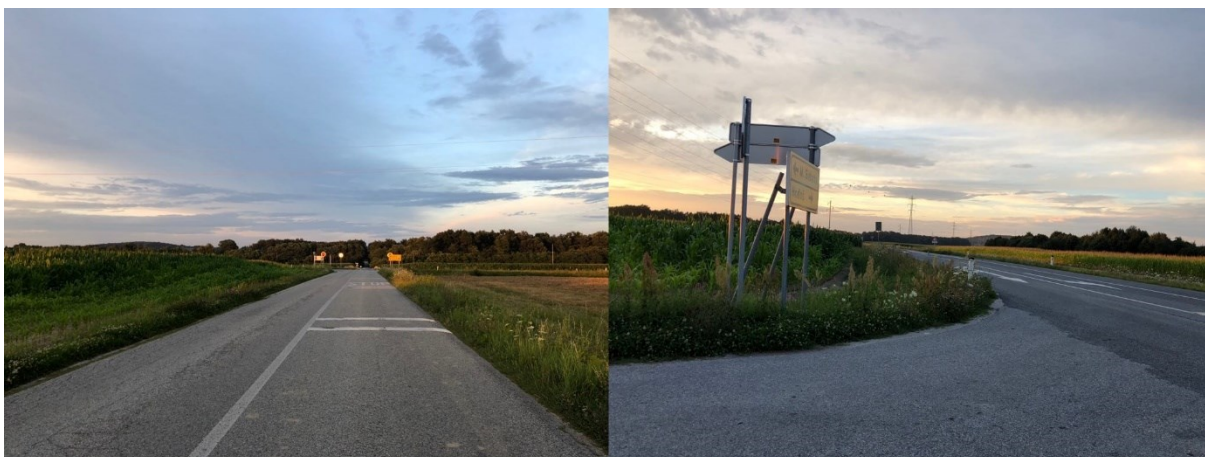
Dodaten problem predstavlja preglednost v določenih obdobjih leta, predvsem v poletnih mesecih. Na okoliških njivah so namreč pogosto zasajene visoke poljščine, ki zastirajo pogled iz SPS na GPS. Problem oviranja preglednosti je prikazan na Sliki 36, iz katere je razvidno, da je pri približevanju GPS pogled na levo stran povsem oviran zaradi visoke koruze. Pomembno je omeniti tudi, da križišče nima urejene cestne razsvetljave, kar še dodatno zmanjšuje preglednost, predvsem v večernih urah.

Slika 36: Ovirana preglednost iz SPS pri približevanju GPS v območju stacionaže km 15 + 000

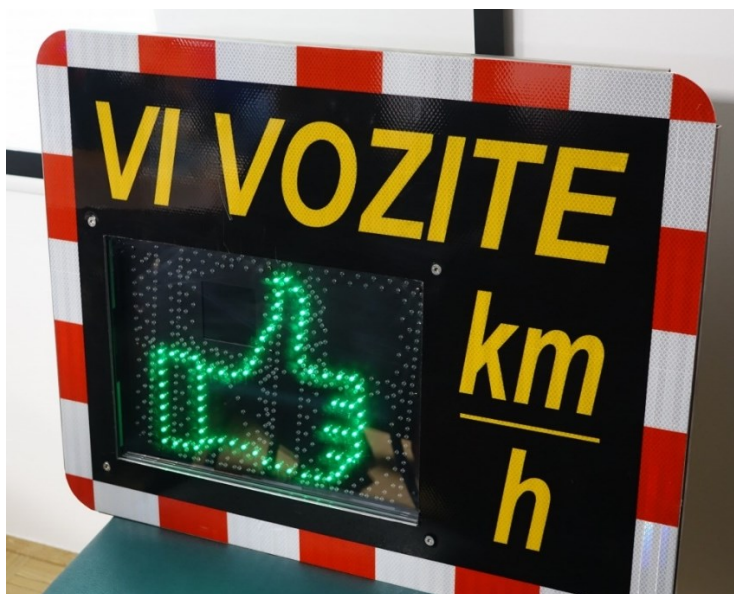
Za umiritev hitrosti vožnje in s tem zmanjšanje pogostosti kršitev omejitev hitrosti, še posebej v naselju Moščanci, kjer se je v preteklosti v okolici stacionaže km 10 + 000 zgodilo že veliko prometnih nezgod, bi bilo smiselno razmisliti o postavitvi prikazovalnika hitrosti »Vi vozite«, ki je prikazan na Sliki 37 [19]. Gre za učinkovit kratkoročni ukrep za zmanjševanje hitrosti, ki voznike poziva k strpnejši vožnji.

Slika 37: Prikazovalnik hitrosti »Vi vozite«

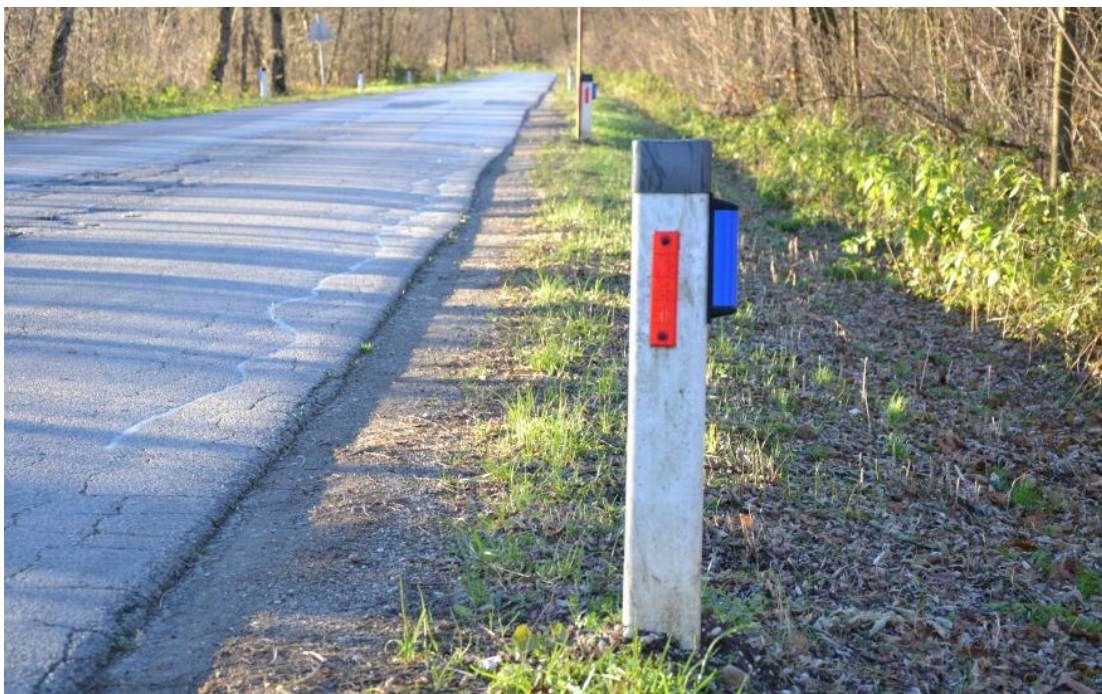
Ena od možnosti za zmanjšanje števila trkov z divjadjo na odseku bi lahko bila postavitve ti. modrih odsevnikov za odganjanje divjadi, ki so prikazani na Sliki 38 [20].

Slika 38: Modri odsevniki za odganjanje divjadi

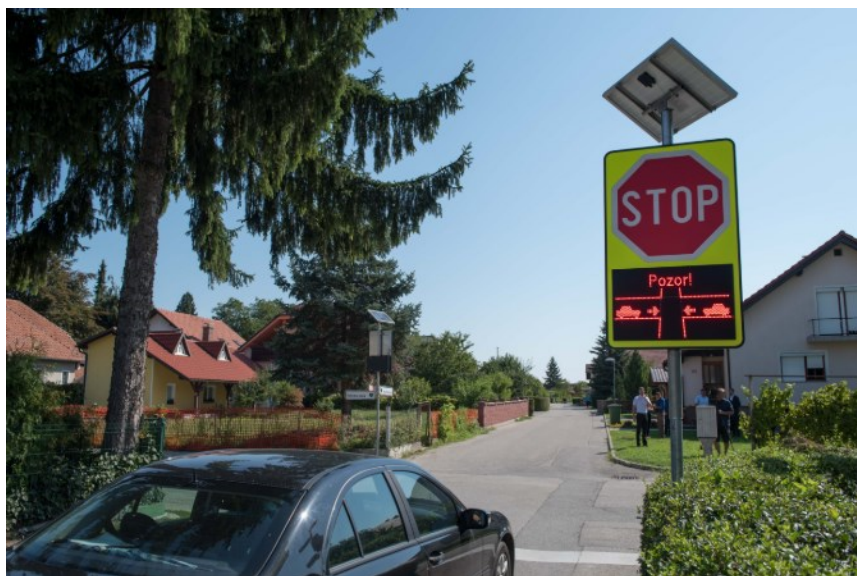
V zadnjih letih v slovenskem podjetju COPS systems d.o.o. razvijajo razne inteligentne opozorilne sisteme COPS (»Collision Preventing Safety Systems«). Med njimi je tudi sistem COPS@road, ki je sestavljen iz enega ali več prometnih znakov s spremenljivo vsebino ter detektorjev in služi za povečanje varnosti na nevarnih cestnih odsekih, med katere spadajo tudi priključki s slabo preglednostjo. Gre za sistem, ki preko detektorjev zazna prisotnost ali približevanje prometnih udeležencev in jih s svetlobnim signalom v realnem času opozori na potencialno nevarnost trka [21]. Eden izmed produktov podjetja je prikazan na Sliki 39 [21].

Slika 39: Sistem COPS@road
