**UČINKOVITOST PARCIALNIH ENERGIJSKIH  
UKREPOV PRENOVE STAREJŠE MEŠČANSKE  
STAVBE IN NJIHOVI VPLIVI NA NOTRANJE  
OKOLJE**

**DIPLOMSKA NALOGA**

**UNIVERZITETNI ŠTUDIJSKI PROGRAM  
PRVE STOPNJE GRADBENIŠTVO**

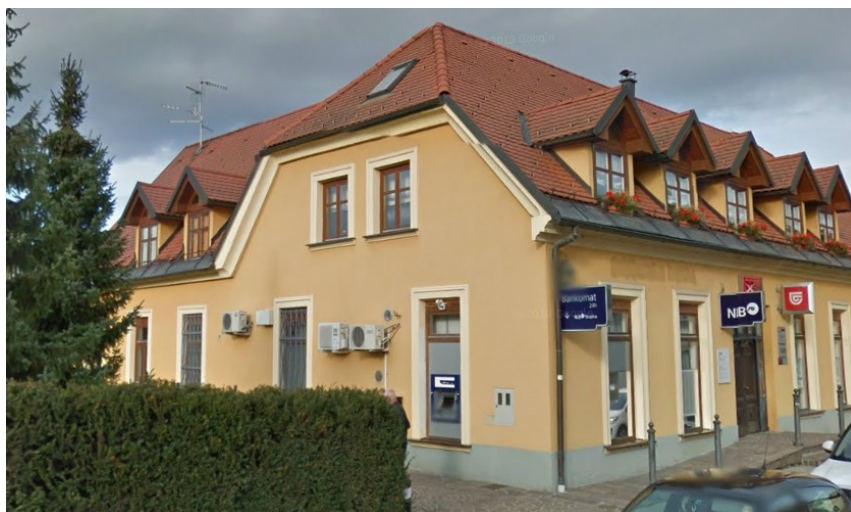
Obravnavana stavba je bila zgrajena okrog leta 1890 kot poslovno stanovanjska stavba. Družina, ki je v njej stanovala, je v delu pritličnih prostorov, ki gledajo na ulico, imela trgovino z mešanim blagom, v preostalem delu pritličja pa bivalne prostore. Novi lastnik je stavbo, ki ima tloris v obliki črke L, leta 1994 prenovil, pri čemer je ohranil tako njen meščanski videz kakor tudi njeno poslovno stanovanjsko funkcijo. V pritličju stavbe se nahajajo trije poslovni prostori, v mansardi pa so urejeni bivalni prostori, kot je prikazano na sliki 1.

Slika 1: Obstoječe stanje obravnavanega objekta [15]

Pri določitvi osvetljenosti notranjih prostorov v programu Velux Daylight Visualizer 3 sem zanemarila vpliv sosednjih objektov in dreves. Prav tako sem zanemarila bankomat, ki se nahaja v enem izmed oken, kot je razvidno iz slike 1. Zanemarila sem tudi rešetke na nekaterih oknih v pritličju (cona 1) ter ograjo na treh francoskih balkonih v mansardi (cona 2). Vsi omenjeni vplivi bodo tudi po izvedbi katerega koli energijsko sanacijskega ukrepa še vedno prisotni in se ne bodo spreminjali. Ravno zato, ker me pri analizi osvetljenosti zanima zgolj njena sprememba glede na izveden sanacijski ukrep, jih v nalogi nisem upoštevala. Osvetljenost prostorov bo po izvedbi posameznega sanacijskega ukrepa namreč manjša za enak delež, ne glede na to, ali bi omenjene stalne vplive upoštevala ali ne.

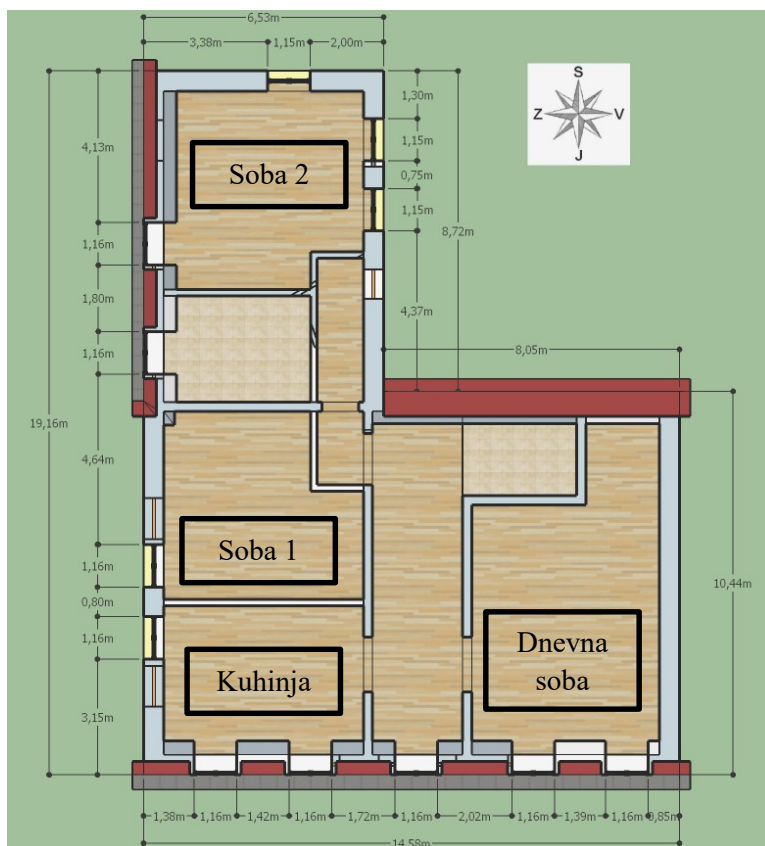
Slika 3: Tloris nadstropja

Prenova leta 1994 je potekala v skladu z Odlokom o ureditvenem načrtu mestno jedro Kostanjevica [13]. Obsegala je preureditev neogrevanega podstrešja v mansardno stanovanje, kateremu so bile z dovoljenjem Zavoda za varstvo kulturne dediščine (ZVKDS) dodane tudi frčade, namestitev toplotne izolacije na tleh na terenu, zamenjavo stavbnega pohištva (prvotna lesena okna z enojno zasteklitvijo so zamenjali z lesenimi okni z dvoslojno zasteklitvijo), zunanje opečnate stene so izolirali s slojem toplotnoizolacijskega ometa. V sklopu ureditve mansarde je bila med špirovce strehe dodana toplotna izolacija, staro opečnato kritino so nadomestili z novo. Tloris pritličja, nadstropja ter prerez stavbe v smeri sever - jug so prikazani na slikah 2, 3 in 4.

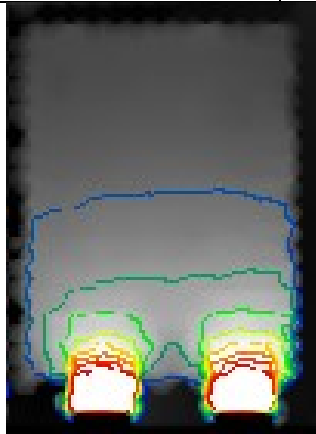
| TOPLOTNA IZOLACIJA NA NOTRANJI STRANI STEN | | | |

| TOPLOTNA IZOLACIJA NA NOTRANJI STRANI STEN | | | |
|---|---|---|---|
| Legenda grafičnih rezultatov | | Poslovni 1 | $KDS_{av} = 2,45\%$ |
| Poslovni 2 | $KDS_{av} = 1,52\%$ | Poslovni 3 | $KDS_{av} = 2,7\%$ |
| Kuhinja | $KDS_{av} = 1,41\%$ | Dnevna soba | $KDS_{av} = 0,62\%$ |
| Soba 1 | $KDS_{av} = 0,46\%$ | Soba 2 | $KDS_{av} = 1,48\%$ |

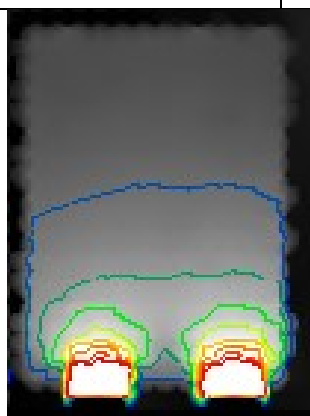
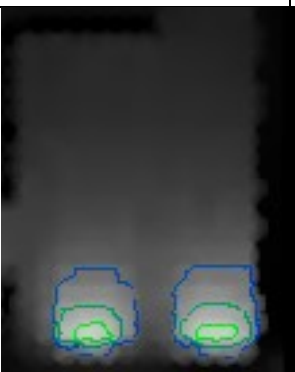
| MENJAVA OKEN IN VRAT (OZ. DVOSLOJNE ZASTEKLITVE ZA TROSLOJNO) | | | |

| MENJAVA OKEN IN VRAT (OZ. DVOSLOJNE ZASTEKLITVE ZA TROSLOJNO) | | | |
|---|---|---|---|
| Legenda grafičnih rezultatov | | Poslovni 1 | $KDS_{av} = 2,61\%$ |
| Poslovni 2 | $KDS_{av} = 1,6\%$ | Poslovni 3 | $KDS_{av} = 2,75\%$ |
| Kuhinja | $KDS_{av} = 1,47\%$ | Dnevna soba | $KDS_{av} = 0,65\%$ |
| Soba 1 | $KDS_{av} = 0,48\%$ | Soba 2 | $KDS_{av} = 1,52\%$ |

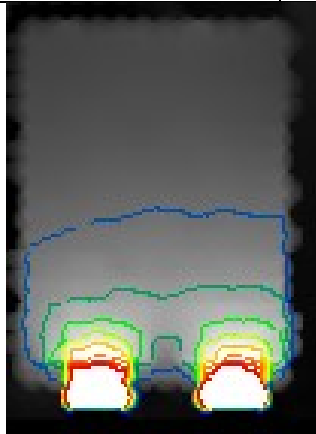
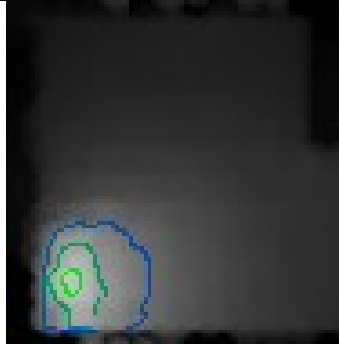
| CELOVITA ENERGIJSKA PRENOVA | | | |

| CELOVITA ENERGIJSKA PRENOVA | | | |
|---|---|---|---|
| Legenda grafičnih rezultatov | | Poslovni 1 | $KDS_{av} = 2,41\%$ |
| Poslovni 2 | $KDS_{av} = 1,41\%$ | Poslovni 3 | $KDS_{av} = 2,64\%$ |
| Kuhinja | $KDS_{av} = 1,37\%$ | Dnevna soba | $KDS_{av} = 0,57\%$ |
| Soba 1 | $KDS_{av} = 0,41\%$ | Soba 2 | $KDS_{av} = 1,31\%$ |
