Seizmična analiza sakralnih objektov

Diplomska naloga št.: 413

In this diploma thesis, the results of seismic analysis of several religious buildings (churches) from seismic prone area of Posočje are systematically investigated and presented. In the first chapter seismic behaviour of masonry buildings as well as typical mechanisms of failure of churches due to seismic loading are presented. Churches that were analyzed in this work were: st Urh in Bovec, st Anton in Kobarid, st Anton Puščavnik in Čezsoča and st devica Marija in Polje. The work on this thesis is divided into two main parts. In the first part, the characteristics of the seismic motions recorded in Posočje region as well as the mechanical parameters of the structures used in the analysis are presented. In this part also presentation of two software packages for the non-linear seismic assessment of resistance of masonry structures (Sremb and 3Muri) are briefly presented. In the second part of this thesis, the results of analysis of churches is done in systematic approach: general overview, layout and characteristics of structure, results of crack pattern survey following the seismic events and finally the results of s

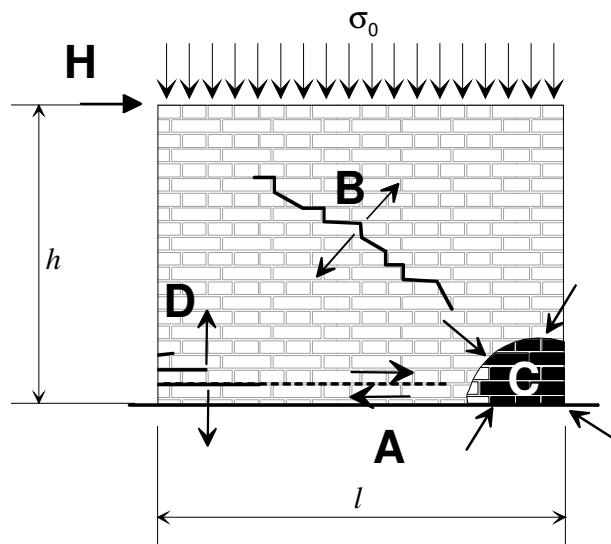
Slika 1: Tipični mehanizmi porušitve zidu pri potresni obtežbi

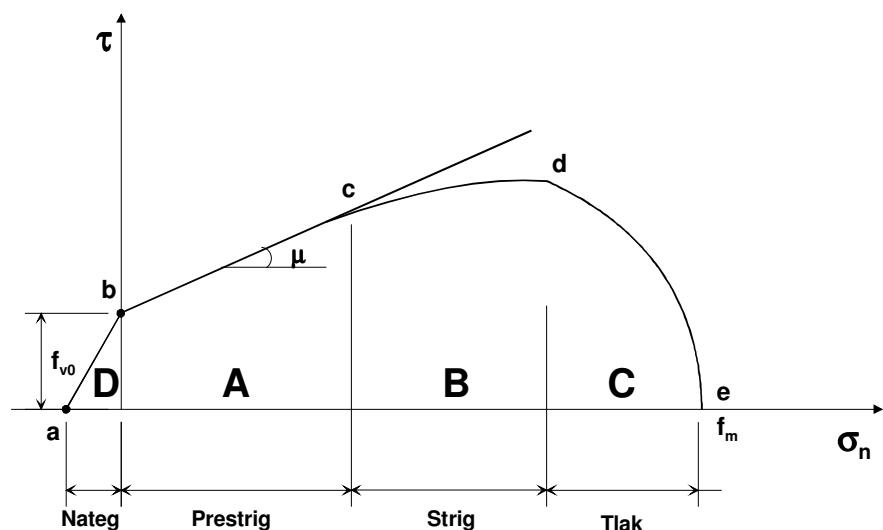
Prav zaradi kompozitnega obnašanja zidovine, obvojnica strižnega obnašanja zidov pri delovanju potresne obtežbe je dokaj kompleksna in je v odvisnosti od mehanizmov porušitve prikazana na sliki 2.

Slika 2: Ovojnica strižnega obnašanja zidovine v odvisnosti od nivoja tlačnih obremenitev

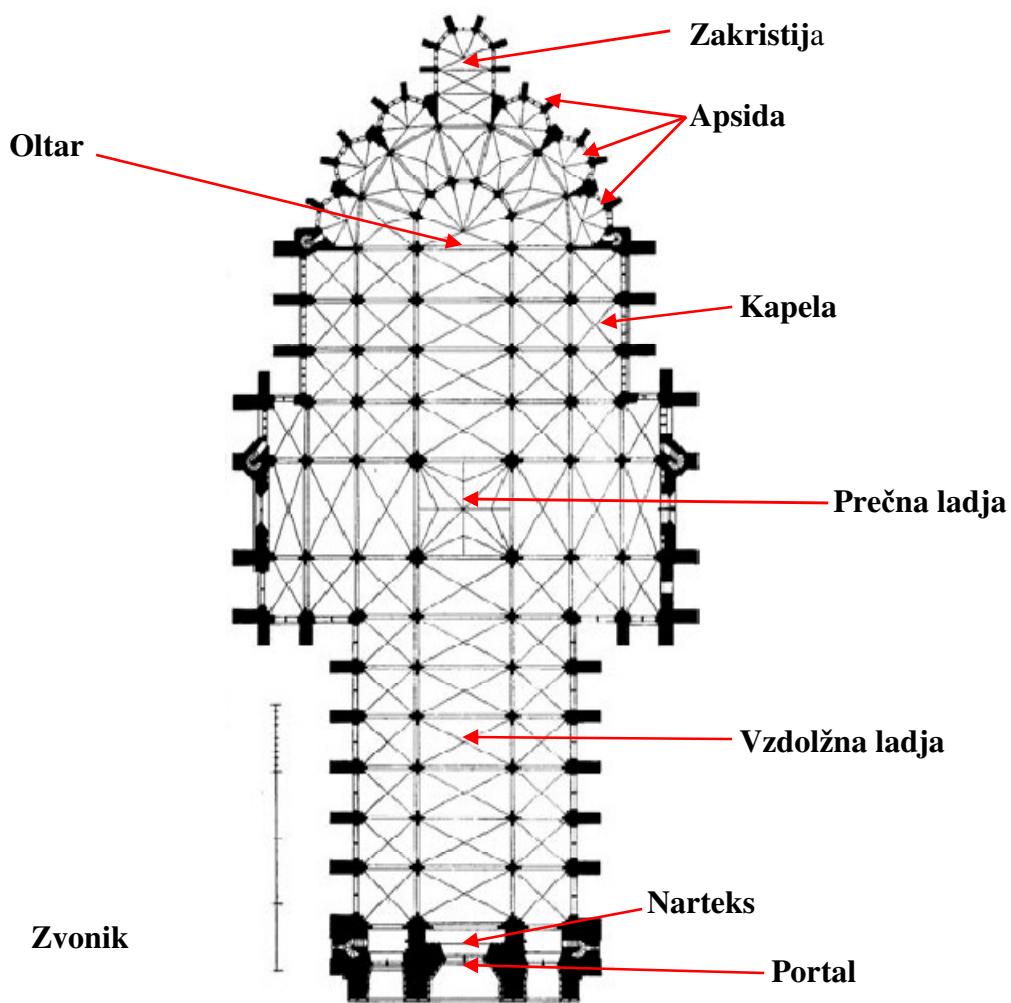
Konstrukcijska zasnova sakralnih objektov (Slika 3) je opisana s strokovnimi izrazi, ker pa ti gradbeni stroki niso splošno znani, so v nadaljevanju tega poglavja širše obrazloženi. Obrazložitev teh izrazov bo koristila za lažje razumevanje celotnega diplomskega dela.

Slika 3: Konstrukcijski sklopi sakralnega objekta. Notre-Dame d'Amiens (Pridobljeno 2010)

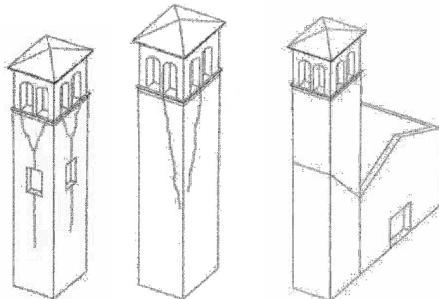
- Stolp zvonika in zidovi so pretanki.
- Zidovina slabe kakovosti in odsotnost povezanosti zidov.

Slika 34: Stolp zvonika

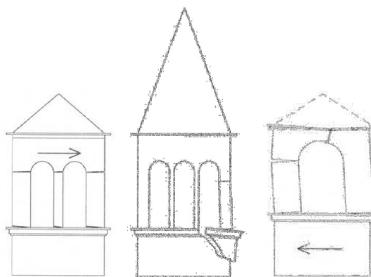
- Pomanjkanje zidnih vezi in prstanov.
- Pretanki stebri in streha pretežka (pretoga).

Slika 35: Zvonica, prostor pod zvonikom

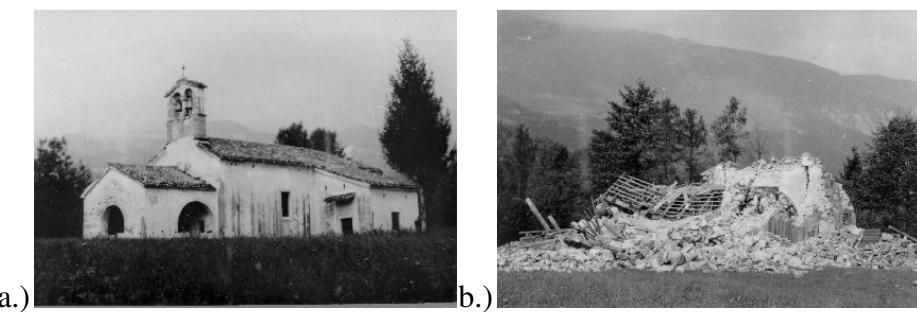
Da je bi potresni sunek res močan, dokazuje porušitev sakralnega objekta v Podbeli (Slika 37).

Slika 37: a.) cerkev v Podbeli pred potresom, b.) po potresu. Potres 1976.(Pridobljeno 2010)

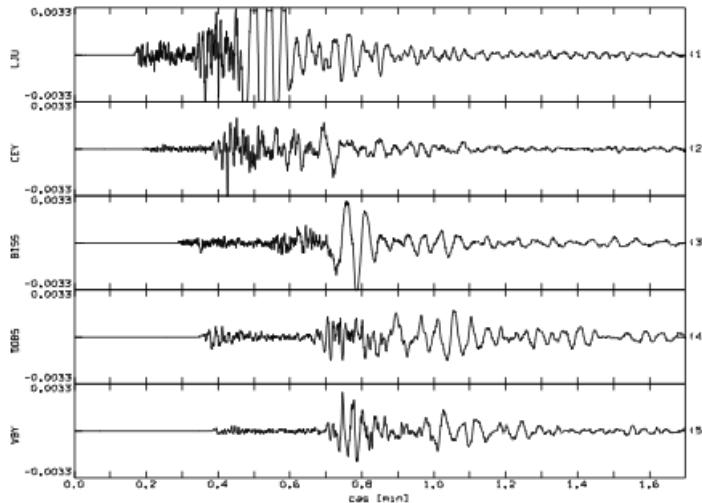
Slika 38 prikazuje zapis potresa v zgornjem Posočju 12. aprila 1998 ob 10. uri in 55 minut po svetovnem času na vertikalnih komponentah petih digitalnih opazovalnic slovenske državne mreže.

Slika 38: Zapis potresa v zgornjem Posočju, 12. aprila 1998. Potres 1998. (Pridobljeno 2010)

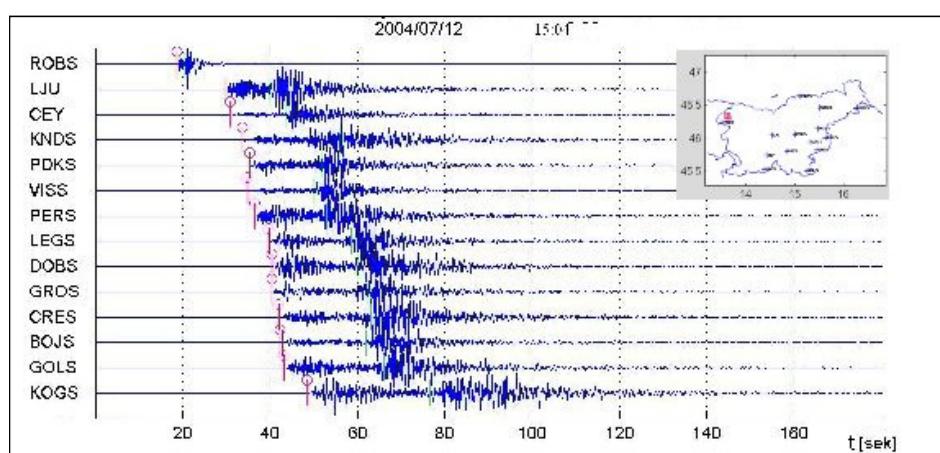
Zapis glavnega potresa 12. junija 2004 na delajočih opazovalnicah državne mreže potresnih opazovalnic je prikazan na Slika 39. Rdeča črta kaže prihod primarnih valov, zelena sekundarnih valov, avtomatski izračun epicentra pa je na sliki desno zgoraj.

Slika 39: Zapis potresa v zgornjem Posočju, 12. junija 2004. Potres 2004. (Pridobljeno 2010).

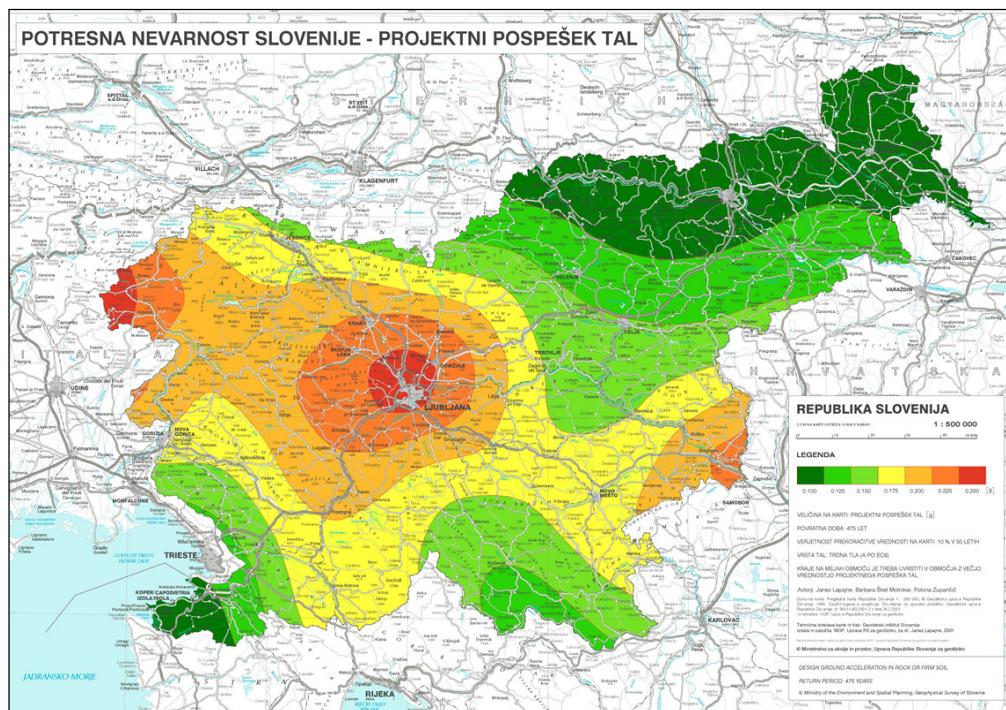
Potresni pospešek tal za povratno dobo 475 let razberemo iz Temeljne karte potresne nevarnosti Slovenije (Slika 40), ki je izdelana v skladu z zahtevami evropskega predstandarda Eurocode 8 (EC8). Projektni pospešek tal (angl. *design ground acceleration*) je po EC8 enak največjemu pospešku tal oz. absolutna vrednost zapisa pospeška na prostem površju. Zapis pospeška je korigiran tako, da so izločeni šumi in napake inštrumentov.

Slika 40: Temeljna karta potresne nevarnosti Slovenije. Karta. (Pridobljeno 2010).

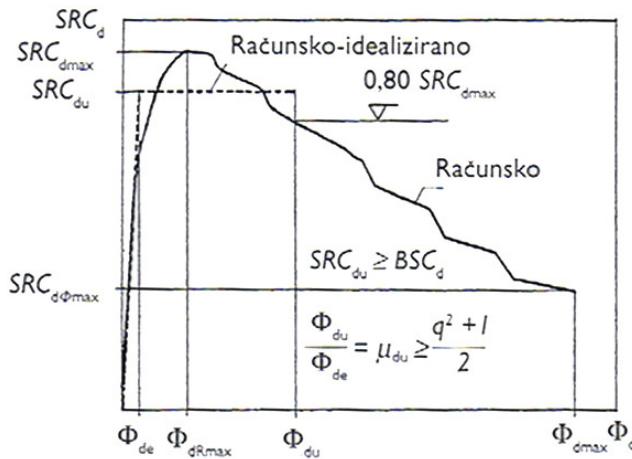
Konstrukcija ustreza zahtevam glede potresne odpornosti, če sta izpolnjena oba pogoja.

Slika 41: Preverjanje potresne odpornosti na podlagi izračunane krivulje odpornosti zidane stavbe (Tomaževič, 2009).

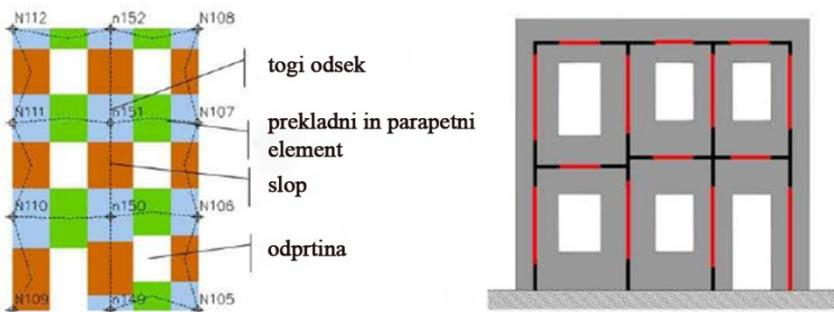
Spodnja slika prikazuje razdelitev stene na mrežo makro-elementov ter njej ekvivalenten okvir, kjer rdeče linije označujejo slope ter parapetne in prekladne elemente, črne linije pa toge odseke.

Slika 42: Stena, modelirana z mrežo makroelementov in ekvivalentni okvir (S.T.A DATA)

Takšno modeliranje zidane stene z okvirjem dovolj natančno opisuje njeno obnašanje ter omogoča redukcijo prostosnih stopenj. Ker je reducirano število prostostnih stopenj, je skrajšan čas računanja v primerjavi z metodo končnih elementov.

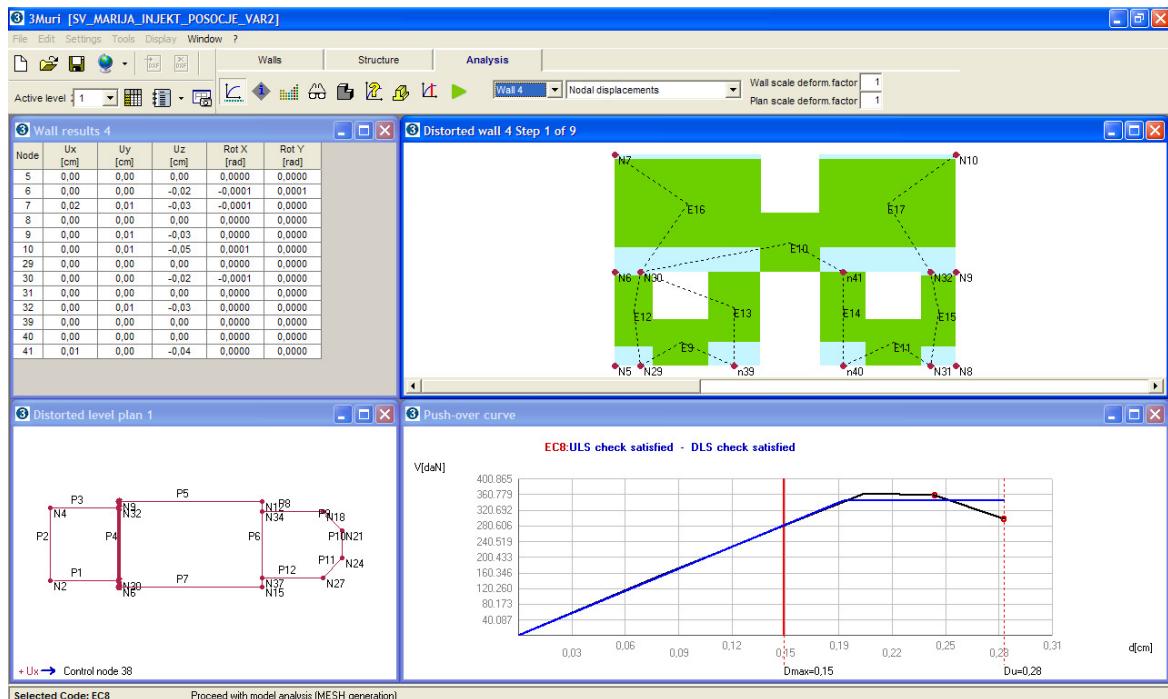
Vsako od analiz lahko podrobno pregledamo. Odpre se več oken, v katerih lahko vidimo »pushover« krivuljo za obravnavano analizo in kontrolno točko (slika 46 - desno spodaj), pomike etaže v tlorisnem pogledu (slika 46 - spodaj levo), poškodovanost elementov/stene (slika 46 - zgoraj desno) in tabelarični prikaz rezultatov (pomiki, reakcije, notranje sile) (slika 46 - zgoraj levo).

Slika 46: Okno s podrobnimi rezultati analize

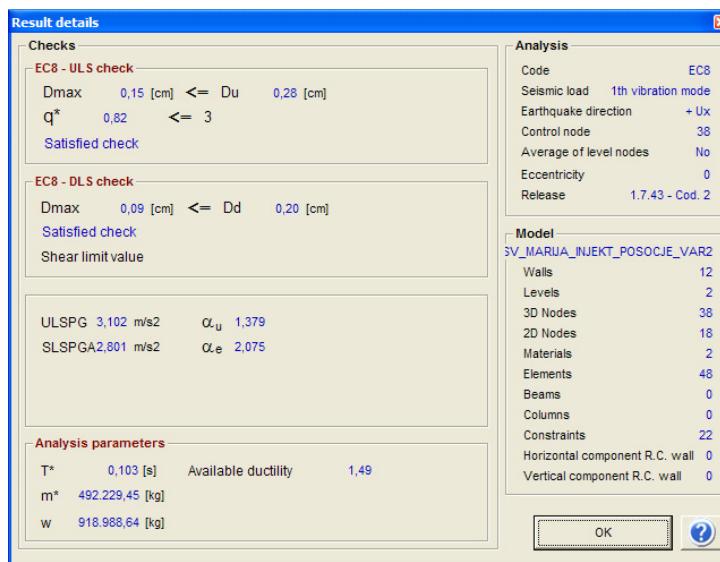
Program prikaže tudi podrobne rezultate, ki se nanašajo na posamezno »pushover« analizo (slika 47).

Slika 47: Podrobni rezultati »pushover« analize

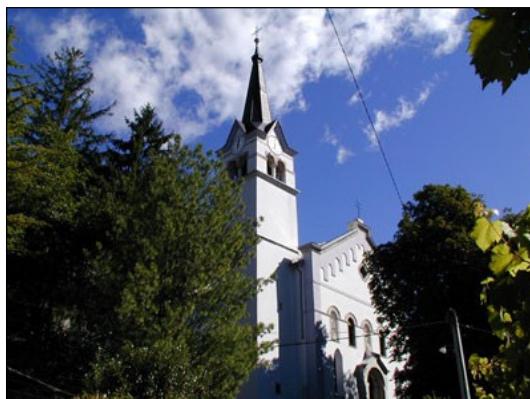
Slika 48:Fotografija cerkve sv. Urha v Bovcu

Cerkev s svojo lego na visokem platoju, do katerega vodi monumentalno stopnišče, daje Bovcu slikovitejši izgled. Glavna fasada je oblikovana v neoromanskem stilu, v ladji cerkve pa najdemo ostanke stare gotske zidave, katere sledovi so vidni v gotskih portalih ter v gotskem slavoloku v vzhodni steni ladje. V notranjosti prezbiterija je mogočen oltar, izdelan iz domačega rdečkastega kamna. Okna so izdelana iz raznobarvnega stekla (vitraž). Zunanjo podobo cerkve dopolnjuje mogočen zvonik.

Stavba ima pasovne kamnite temeljne zidove. Nosilni zidovi so zidani iz kamnitega gradiva in potekajo samo po obodih posameznih funkcionalnih prostorov. Nad ladjo in prezbiterijem je lesen strop, v zvoniku pa so armiranobetonske plošče. Armiranobetonska je tudi plošča kora. Strešna konstrukcija je lesena, krita s pločevinasto kritino.

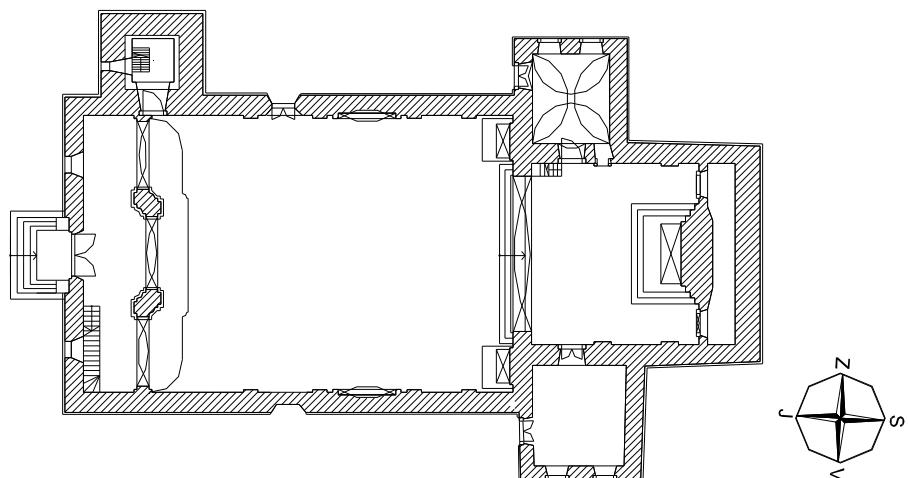
Cerkev ima glavno ladjo, prezbiterij pravokotne oblike, stranski zakristiji in zvonik. Tlorisne dimenzijsje ladje so $22,4 \times 15,5$ m, prezbiterija $11,7 \times 10,6$ m, zakristij $5,9 \times 5,6$ in $5,5 \times 5,3$ m ter zvonika $5,0 \times 5,0$ m. Višina čelne stene ladje do slemenja je 17,0 m, višina stranske stene ladje do kapi pa 11,0 m nad terenom. Višina zvonika do ožjega odprtega dela, kjer so zvonovi, je 19,5 m. Bolj natančna celotna geometrija objekta z načrti tlorisa in prečnih prerezov je podana v nadaljevanju.

Slika 49: Tloris pritličja, Cerkev sv. Urha v Bovcu

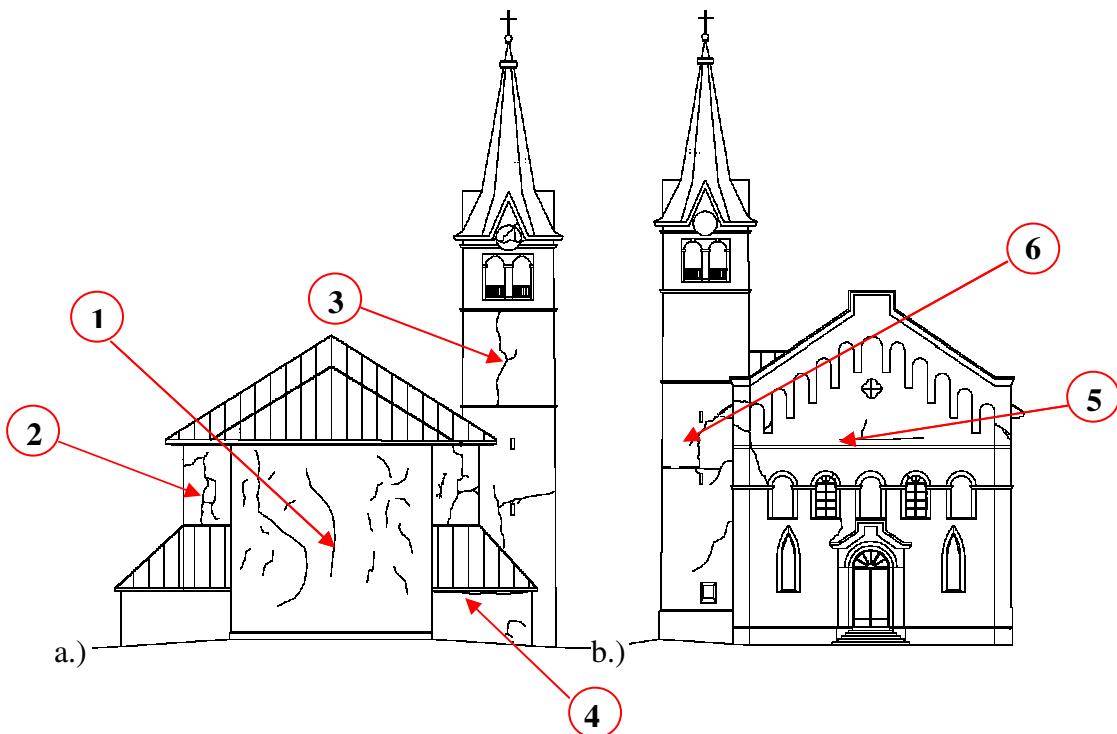
V nadaljevanju je opisano stanje objekta, ki se sklicuje na kataster razpok, ki je bil narejen za vse štiri fasade. Podatki, ki so podani v spodnji analizi za posamezno oznako poškodb so vrsta razpok, dolžina razpok in mehanizem poškodb z verjetnim vzrokom za nastanek.

Slika 50: a.) Kataster poškodb - severna fasada in b.) kataster južna fasada,

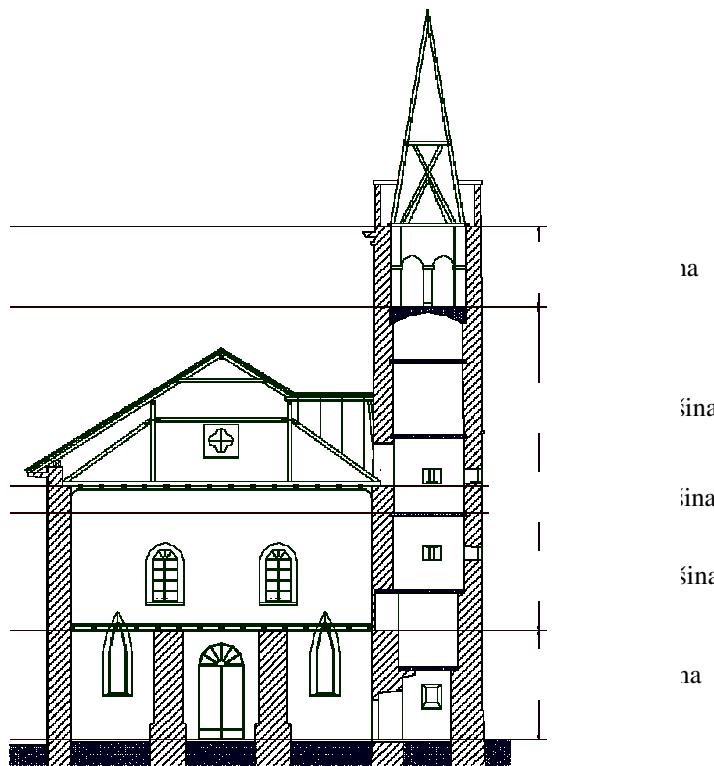
Pri modeliranju prvega modela objekta je bilo uporabljenih pet etažnih višin, medtem ko so za drugi model bile uporabljene tri etažne višine. Vse etažne višine so med seboj različne. Bolj podroben potez etažnih višin je razviden iz slike 54.

Slika 53: Etažne višine objekta, Cerkev sv. Urha v Bovcu

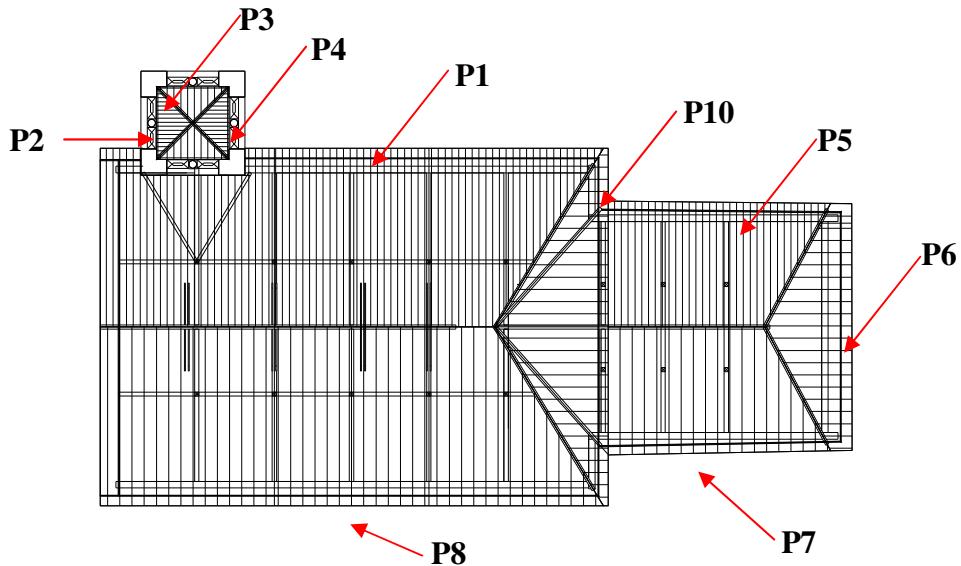
Velik del obtežbe strešne konstrukcije se prenaša na vzdolžne zidove. Na sliki 54 je prikazano, kako se lastna teža posamezne strešne konstrukcije prenese na zidove kot linijska obtežba. Takšna razporeditev strešne obtežbe velja za oba modela.

Slika 54: Tloris ostrešja, Cerkev sv. Urha v Bovcu

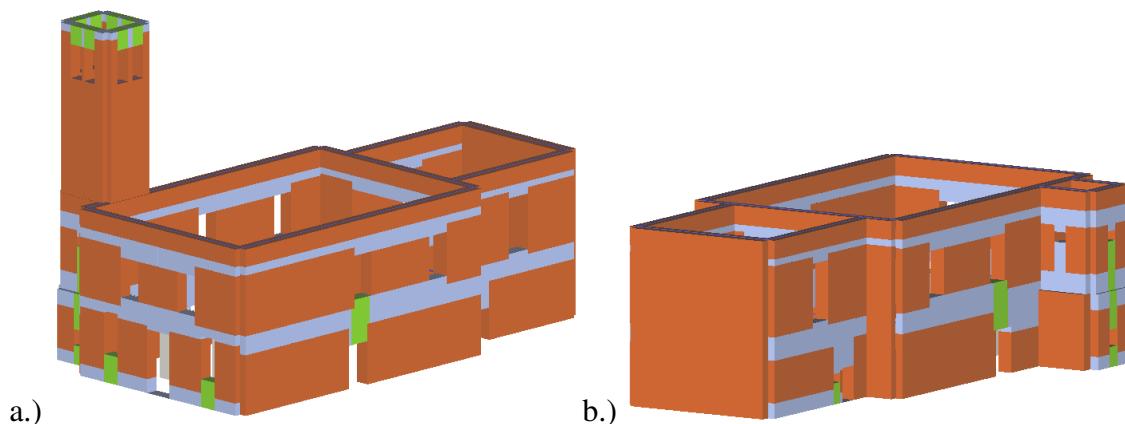
Na sliki 58 sta prikazana 3D modela, ki prikazujeta slopove (elementi obarvani rjavo), preklade oziroma parapete (elementi obarvani zeleno) in toge odseke (elementi obarvani sivo).

Slika 55: a.) 3D model z zvonikom in b.) 3D model z porezanim zvonikom,
Cerkev sv. Urha v Bovcu

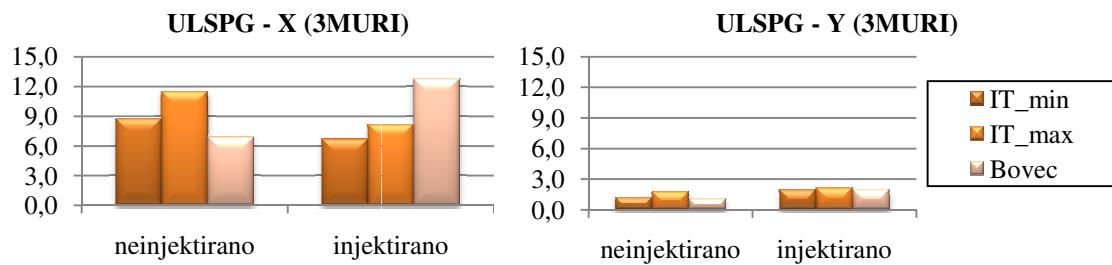
Grafikon 3: Primerjava vrednosti ULSPG za smer X in Y, Cerkev sv. Urha v Bovcu
 (3D model z zvonikom)

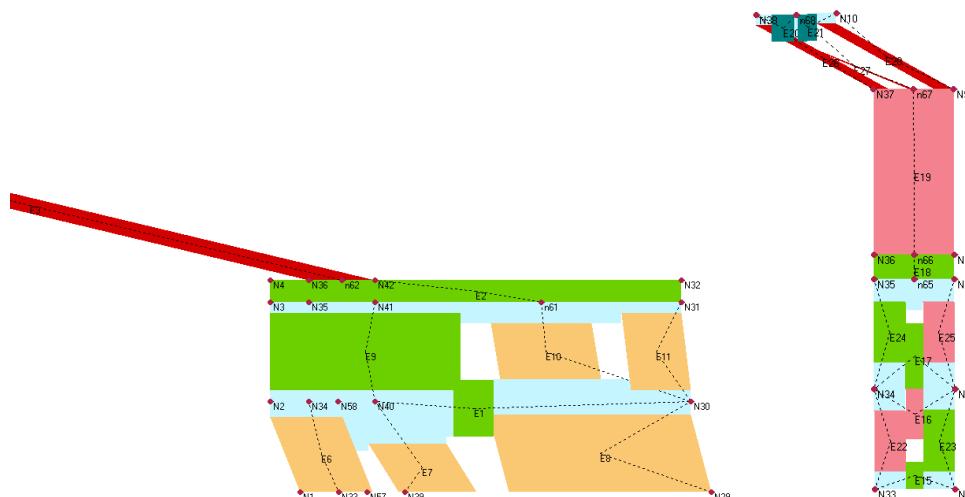
Slika 57: Prikaz poškodb stene P1 (levo) in stene P2 (desno) pred injekтиранjem; smer X in Y,
 Cerkev sv. Urha v Bovcu (3D model z zvonikom)

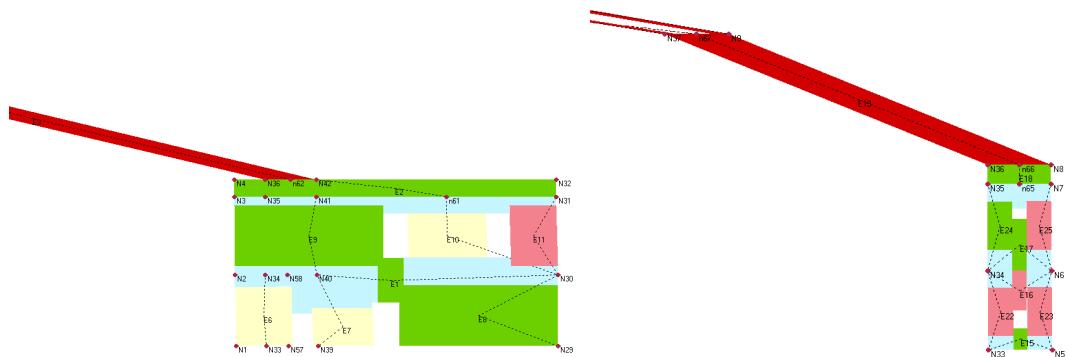
Slika 58: Prikaz poškodb stene P1 (levo) in stene P2 (desno) po injektiranju; smer X in Y,
Cerkev sv. Urha v Bovcu (3D model z zvonikom)

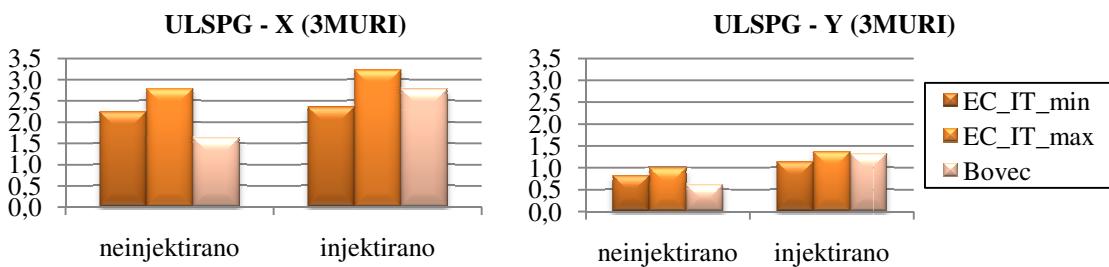
Grafikon 6: Primerjava vrednosti ULSPG-ja za smer X in Y iz 3Murija,
Cerkev sv. Urha v Bovcu (3D model z porezanim zvonikom)

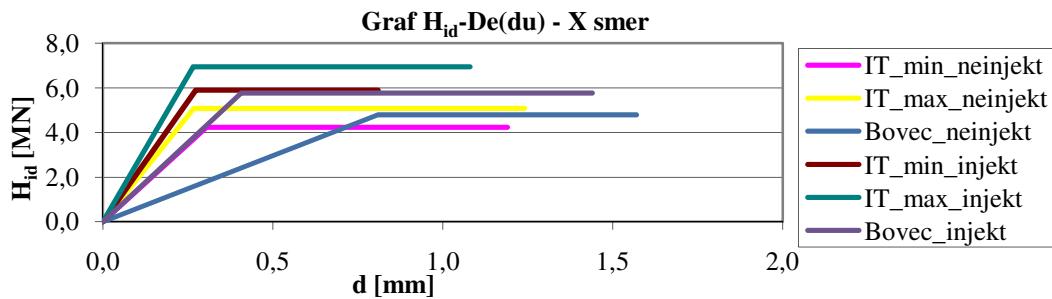
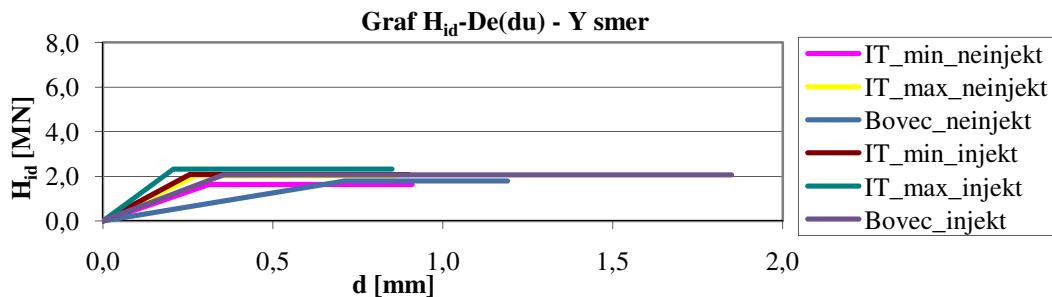
Na grafikonih lahko opazujemo togost konstrukcije, se pravi naklon premice.

Grafikon 7: Idealizirane histerezne ovojnice, merodajne za posamezne primere analize – smer X, Cerkev sv. Urha v Bovcu (3D model z porezanim zvonikom)

Grafikon 8: Idealizirane histerezne ovojnice, merodajne za posamezne primere analize - smer Y, Cerkev sv. Urha v Bovcu (3D model z porezanim zvonikom)

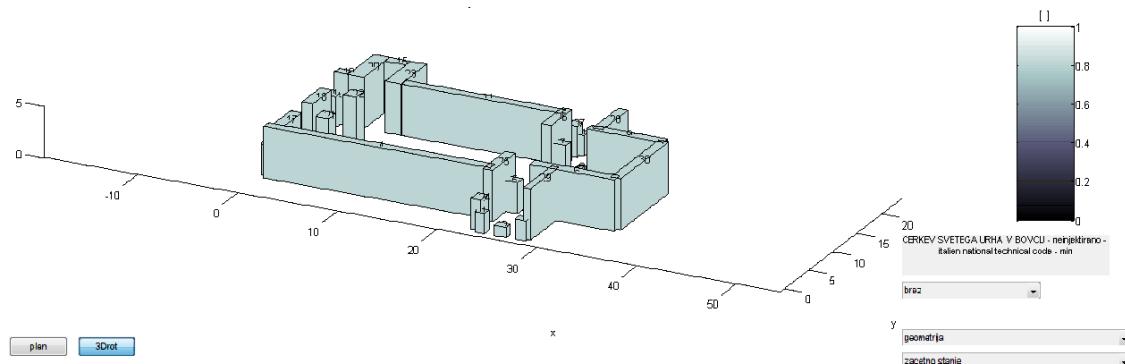
Na slika 60 je razvidna geometrija in razporeditev nosilnih zidov oziroma model cerkve v Srembu.

Slika 60: Model v Srembu, Cerkev sv. Urha v Bovcu

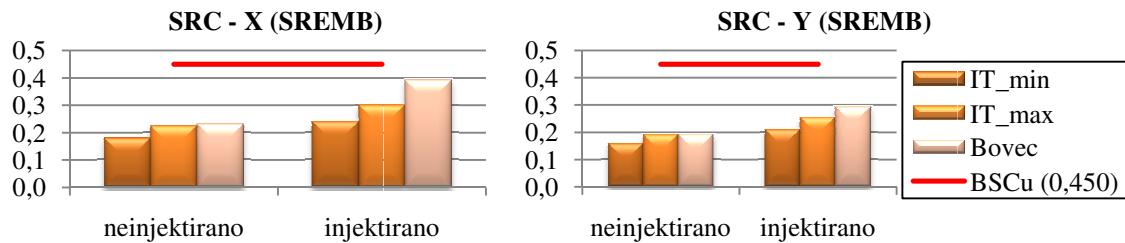
Grafikon 9: Primerjava vrednosti SRC za smer X in Y, Cerkev sv. Urha v Bovcu (Sremb)

Rezultati nelinearnih statičnih analiz, ki so bile opravljene s programom Sremb, so tabelarično zbrani v Preglednica 11 in Preglednica 12. Kot že povedano so v teh dveh preglednicah zaradi lažje primerjave združeni rezultati, ki smo jih pridobili s programom 3Muri in s programom Sremb. Vrstica, v kateri so vpisani Sremb rezultati, je obarvana rožnato. Spodaj pa so v Grafikon 9 grafično prikazani rezultati za posamezen primer merodajnih SRC koeficientov ter histerezne ovojnice za smer X in Y.

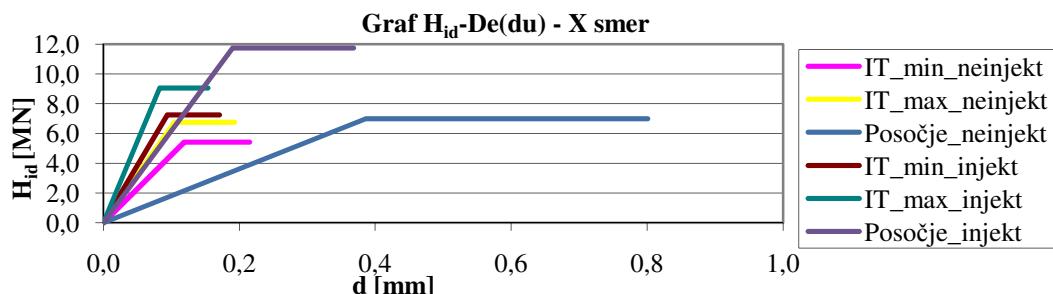
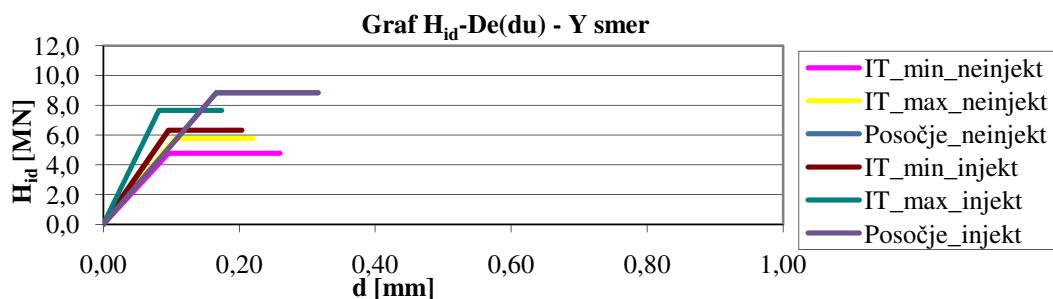
Grafikon 10: Idealizirane histerezne ovojnice merodajne za posamezne primere analize - smer X, Cerkev sv. Urha v Bovcu (Sremb)

Grafikon 11: Idealizirane histerezne ovojnice merodajne za posamezne primere analize - smer Y, Cerkev sv. Urha v Bovcu (Sremb)

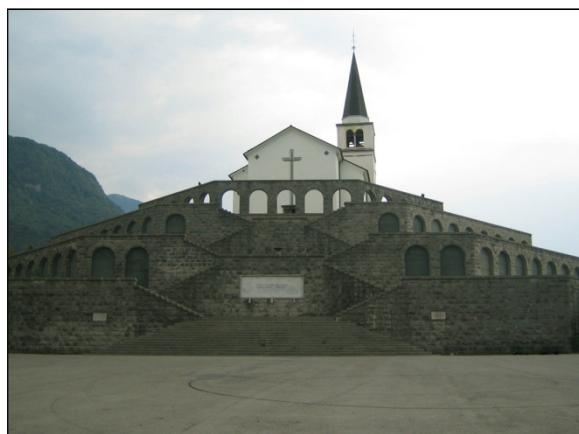
Slika 61: Fotografija Cerkve sv. Antona v Kobaridu

Manjša preprosta podružnična cerkev sv. Antona stoji na vrhu griča Gradič nad Kobaridom. Prvotna cerkev je bila dograjena leta 1696. Med leti 1935 in 1938 so jo Italijani zaradi gradnje Kostnice za svoje, med prvo svetovno vojno umrle, vojake skrajšali za približno 3 m in jo dodatno predelali. Cerkev je v središču Kostnice, obdajajo pa jo mnogokotni in koncentrični loki z dvokrakim stopniščem. Kostnico sta oblikovala arhitekt Giovanni Grappi in kipar Giannino Castiglioni.

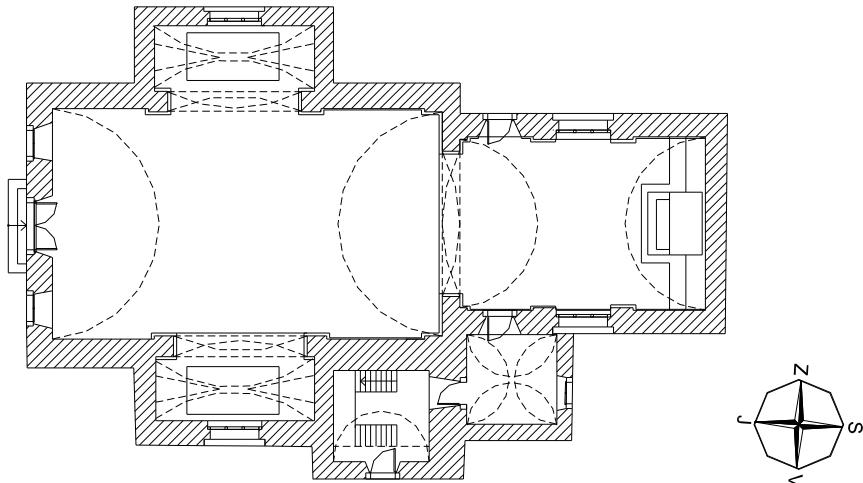
Slika 62: Tloris pritličja, Cerkev sv. Antona v Kobaridu

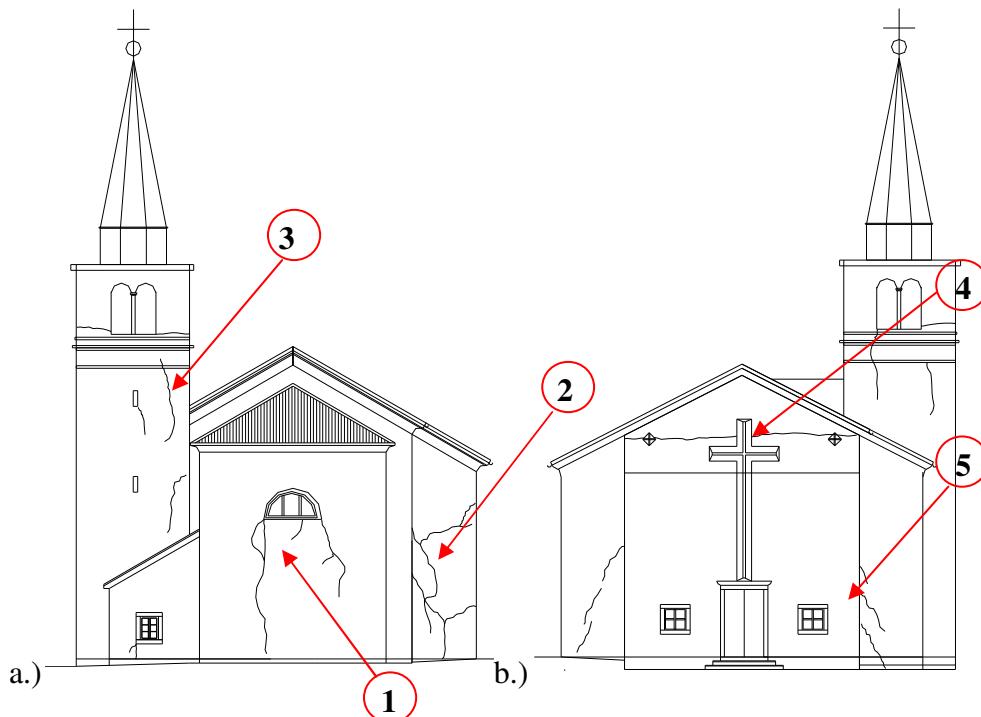
Slika 63: a.) Kataster poškodb - južna fasada in b.) kataster razpok severna fasada,
Cerkev sv. Antona v Kobaridu

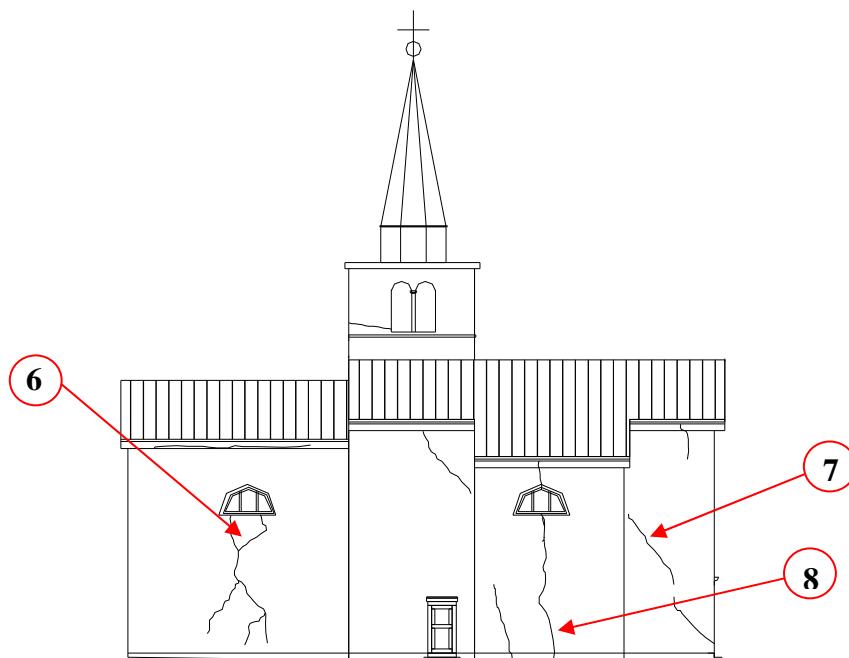
Slika 64: Kataster poškodb - severna fasada, Cerkev sv. Antona v Kobaridu

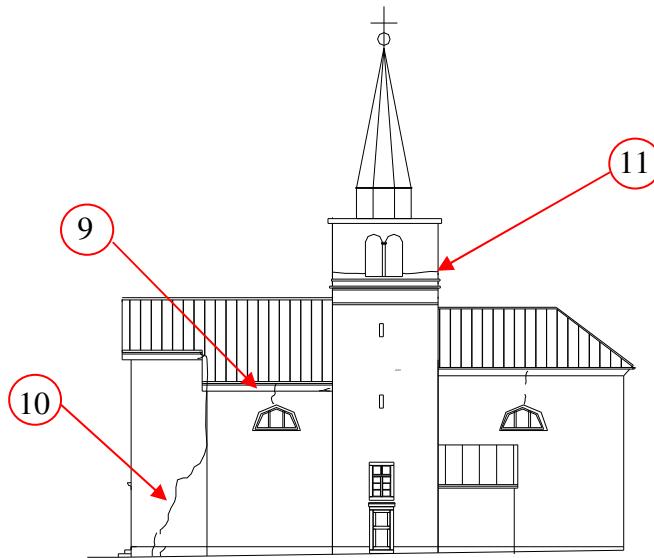
Slika 65: Kataster poškodb - vzhodna fasada, Cerkev sv. Antona v Kobaridu

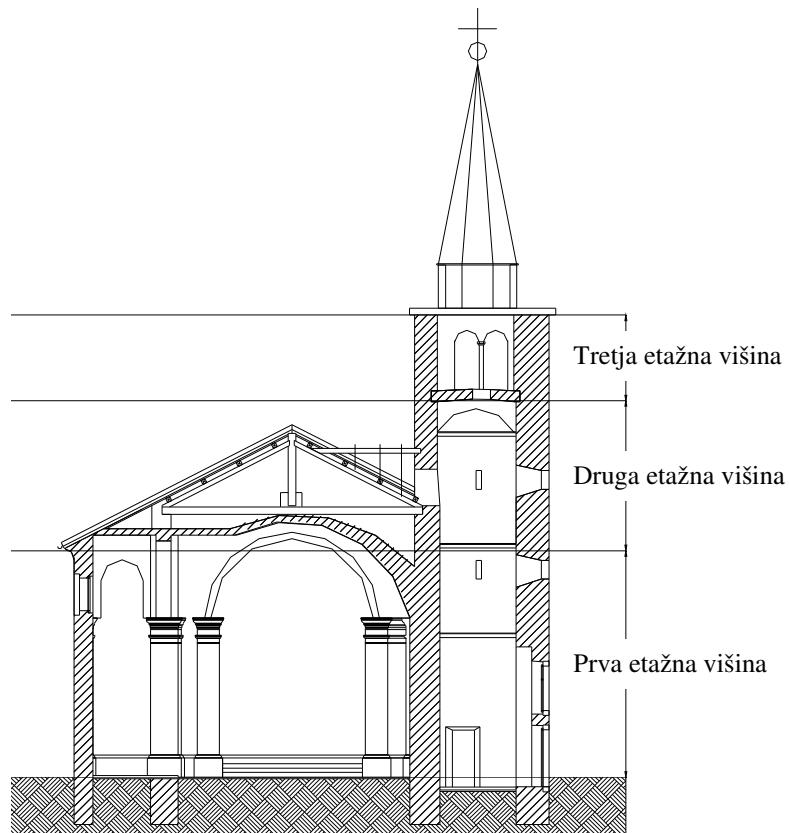
Slika 66: Etažne višine objekta, Cerkev sv. Antona v Kobaridu

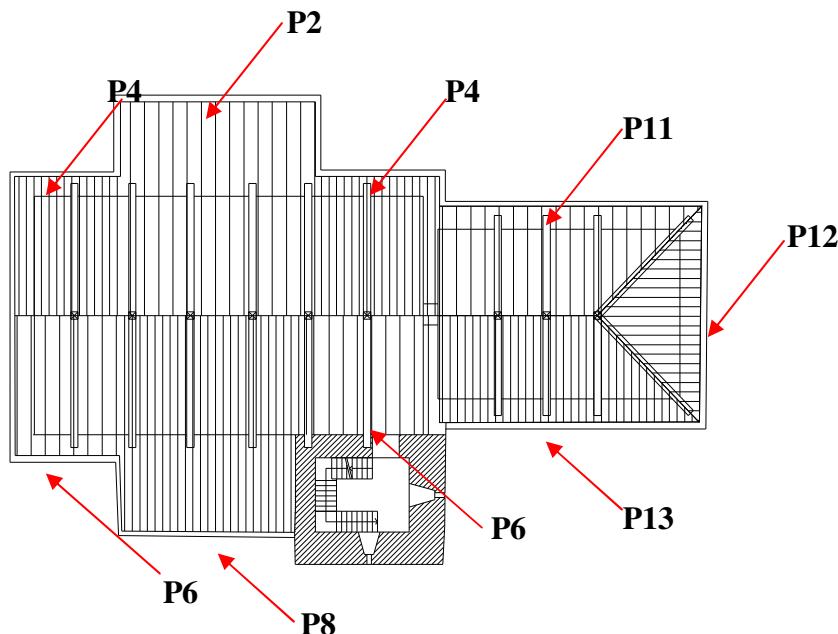
Slika 67: Tloris ostrešja, Cerkev sv. Antona v Kobaridu

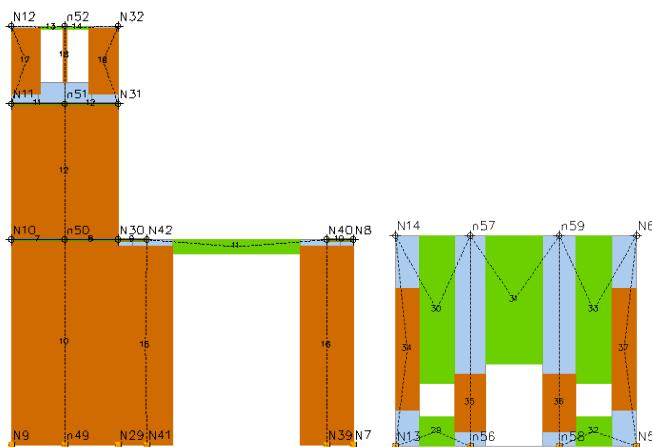
Slika 69: Mreži z dvo-vozliščnimi makroelementi, Cerkev sv. Antona v Kobaridu

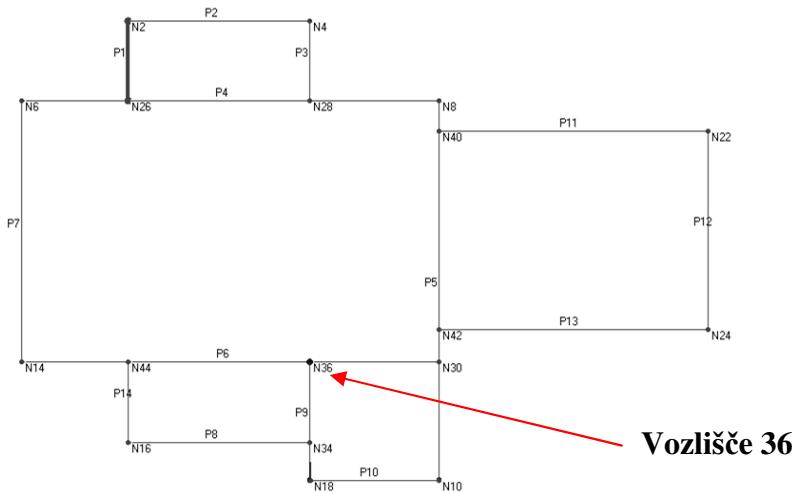
Slika 70: Zaporedna števila vozlišč in ravninskih zidov na tlorisu nadstropja,
Cerkev sv. Antona v Kobaridu

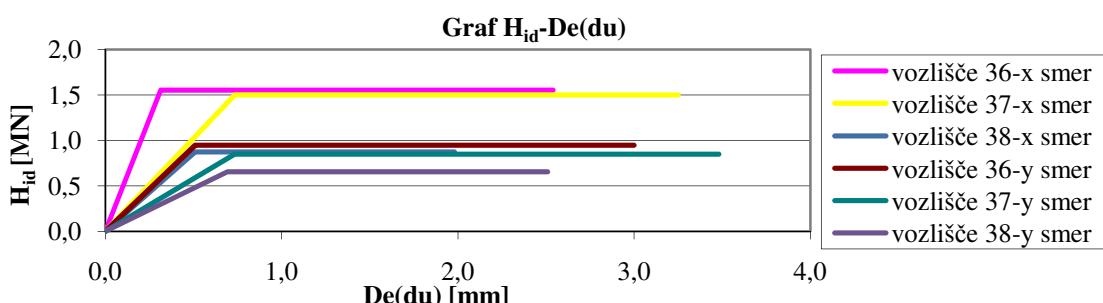
Grafikon 15: Idealizirane histerezne ovojnice merodajne za posamezne primere analize - smer X in Y, Cerkev sv. Antona v Kobaridu (Izbira kontrolnega vozlišča)

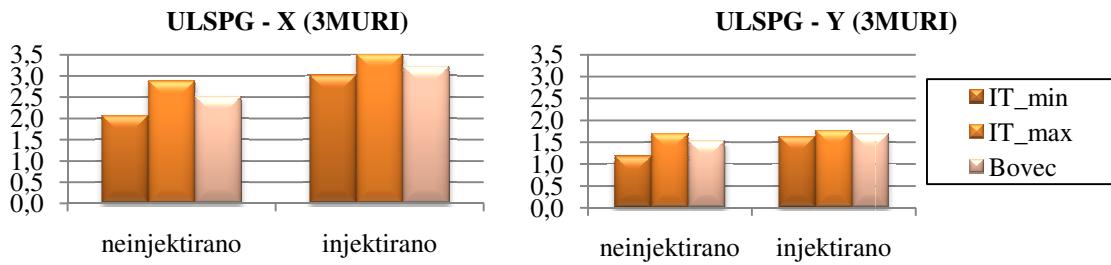
Grafikon 18: Primerjava vrednosti ULSPG-ja za smer X in Y iz 3Murija, Cerkev sv. Antona v Kobaridu (model objekta - izbrano vozlišče)

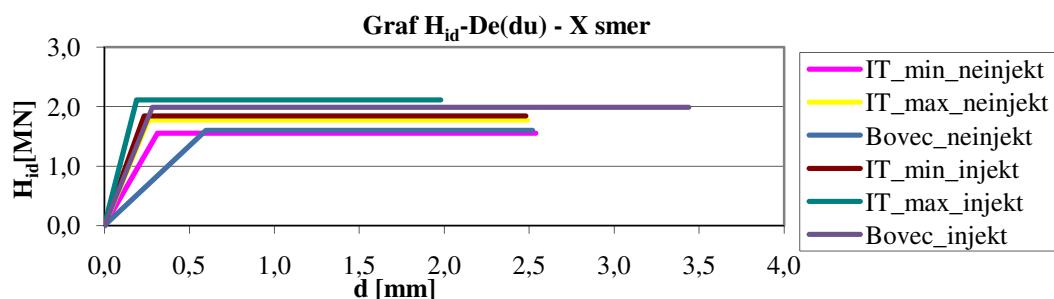
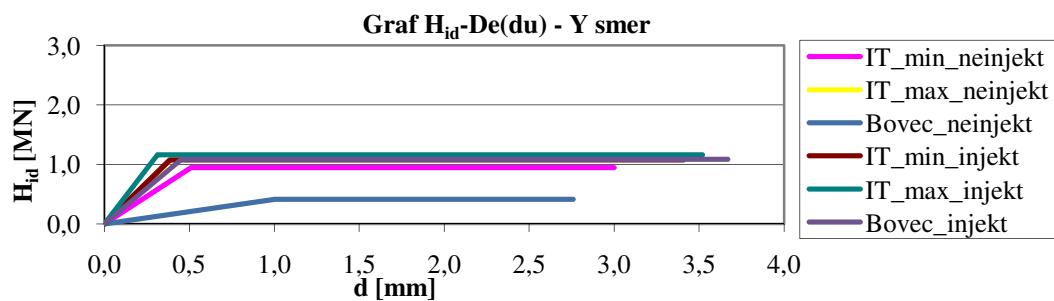
Grafikon 19: Idealizirane histerezne ovojnice, merodajne za posamezne primere analize - smer X, Cerkev sv. Antona v Kobaridu (model objekta - izbrano vozlišče)

Grafikon 20: Idealizirane histerezne ovojnice, merodajne za posamezne primere analize - smer Y, Cerkev sv. Antona v Kobaridu (model objekta - izbrano vozlišče)

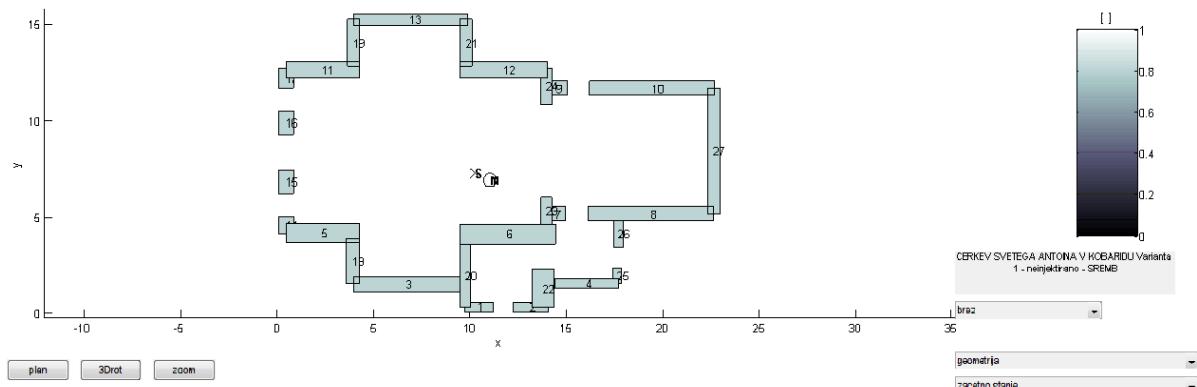
Slika 73: Model v Srembu, Cerkev sv. Antona v Kobaridu (Sremb)

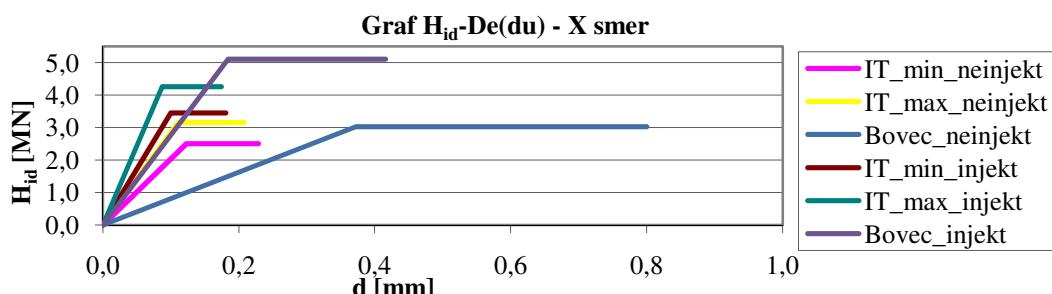
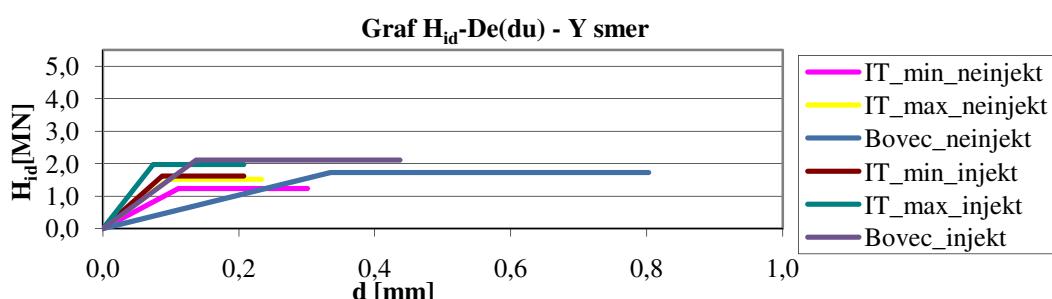
Grafikon 22: Idealizirane histerezne ovojnice merodajne za posamezne primere analize - smer X , Cerkev sv. Antona v Kobaridu (Sremb)

Grafikon 23: Idealizirane histerezne ovojnice merodajne za posamezne primere analize - smer Y , Cerkev sv. Antona v Kobaridu (Sremb)

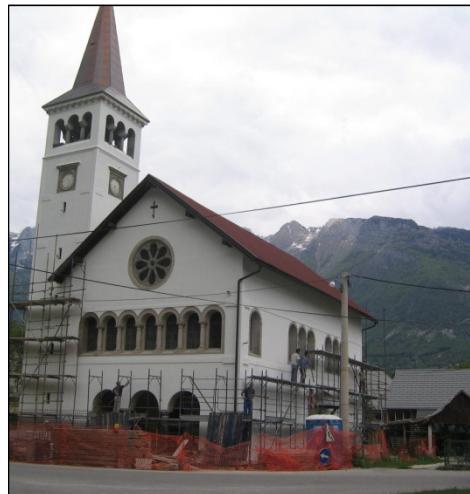
Slika 74: Fotografija Cerkve sv. Antona Puščavnika v Čezsoči

Cerkev je bila leta 1927 zgrajena na mestu prvotne, ki je bila med 1. svetovno vojno popolnoma porušena. Sezidana je po vzorcu historičnih stilov v neoromanskem slogu. Oltarno sliko je napravila E. Galli 1931.

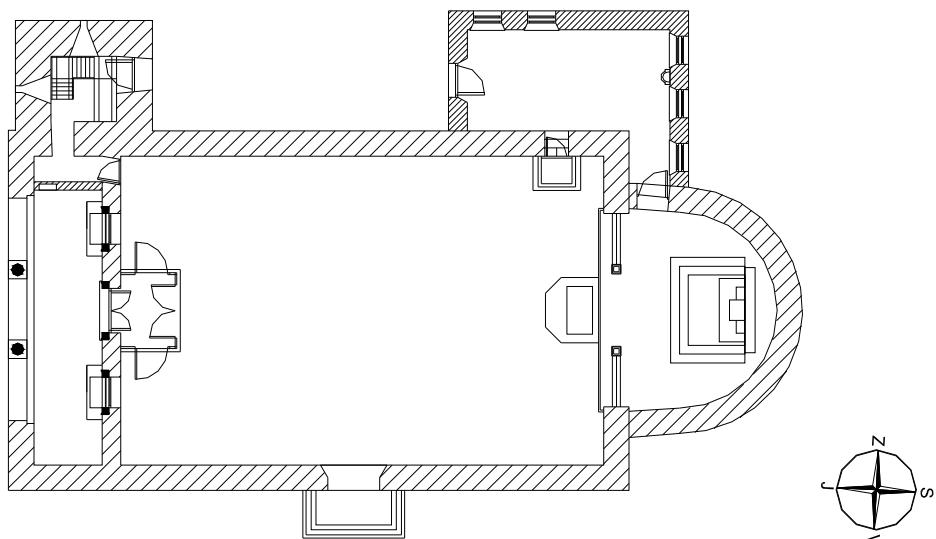
Slika 75: Tloris pritličja, Cerkev sv. Antona Puščavnika v Čezsoči
