Seizmična analiza sakralnih objektov

Diplomska naloga št.: 413

In this diploma thesis, the results of seismic analysis of several religious buildings (churches) from seismic prone area of Posočje are systematically investigated and presented. In the first chapter seismic behaviour of masonry buildings as well as typical mechanisms of failure of churches due to seismic loading are presented. Churches that were analyzed in this work were: st Urh in Bovec, st Anton in Kobarid, st Anton Puščavnik in Čezsoča and st devica Marija in Polje. The work on this thesis is divided into two main parts. In the first part, the characteristics of the seismic motions recorded in Posočje region as well as the mechanical parameters of the structures used in the analysis are presented. In this part also presentation of two software packages for the non-linear seismic assessment of resistance of masonry structures (Sremb and 3Muri) are briefly presented. In the second part of this thesis, the results of analysis of churches is done in systematic approach: general overview, layout and characteristics of structure, results of crack pattern survey following the seismic events and finally the results of s

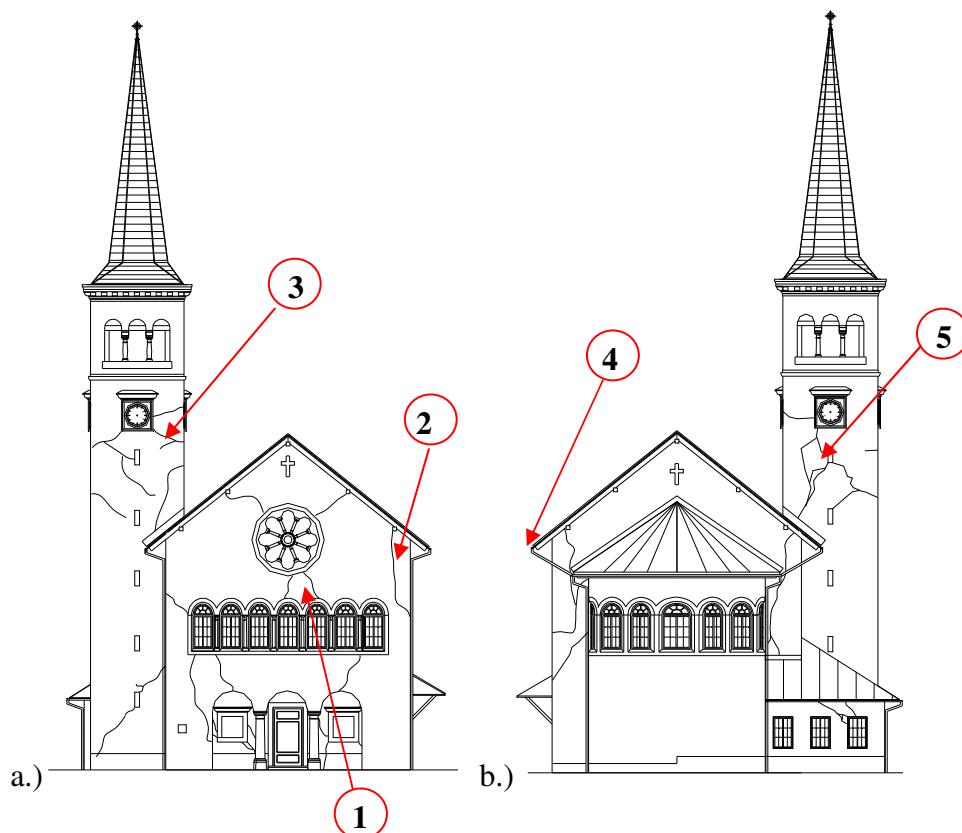
Slika 76: a.) Kataster poškodb - južna fasada in b.) kataster razpok - severna fasada,
Cerkev sv. Antona Puščavnika v Čezsoči

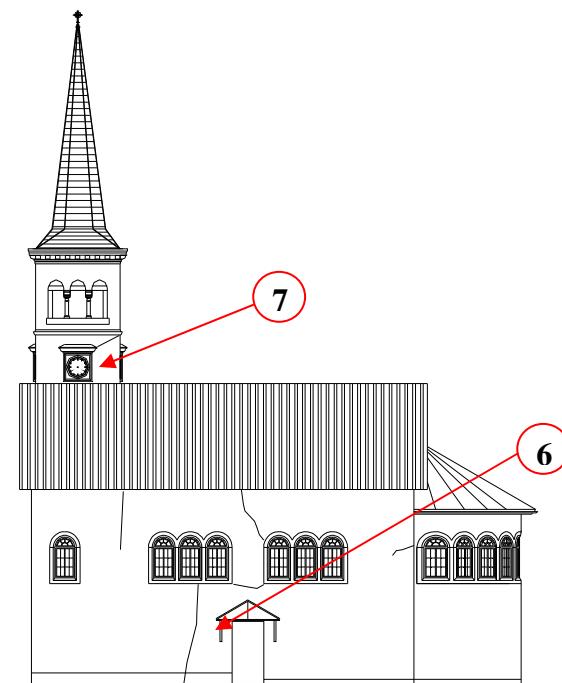
Slika 77: Kataster poškodb - vzhodna fasada, Cerkev sv. Antona Puščavnika v Čezsoči

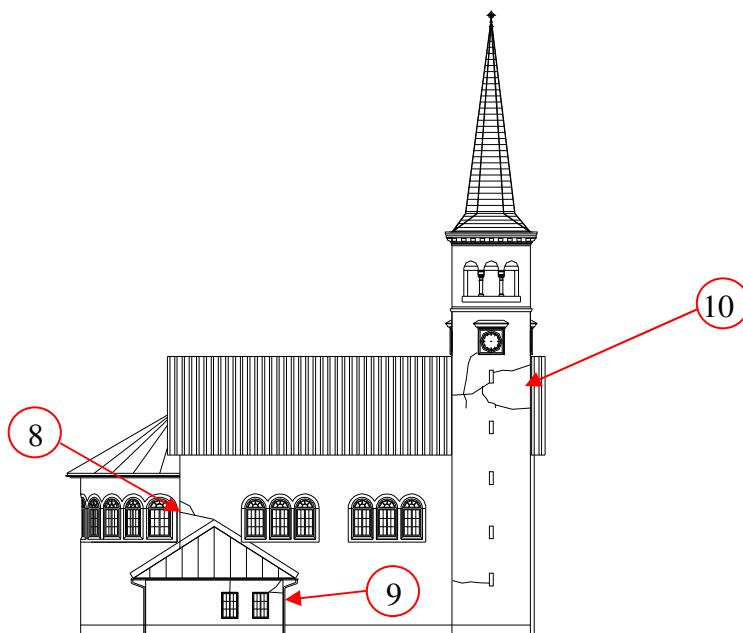
Slika 78: Kataster poškodb - vzhodna fasada, Cerkev sv. Antona Puščavnika v Čezsoči

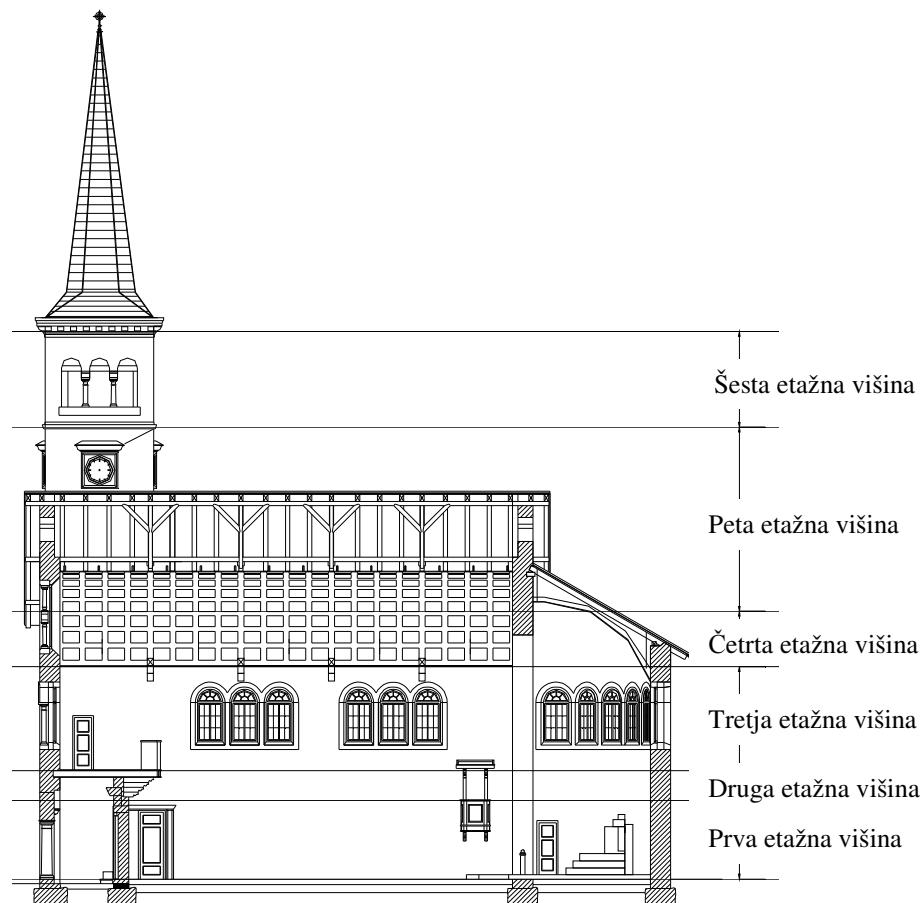
Slika 79: Etažne višine objekta, Cerkev sv. Antona Puščavnika v Čezsoči

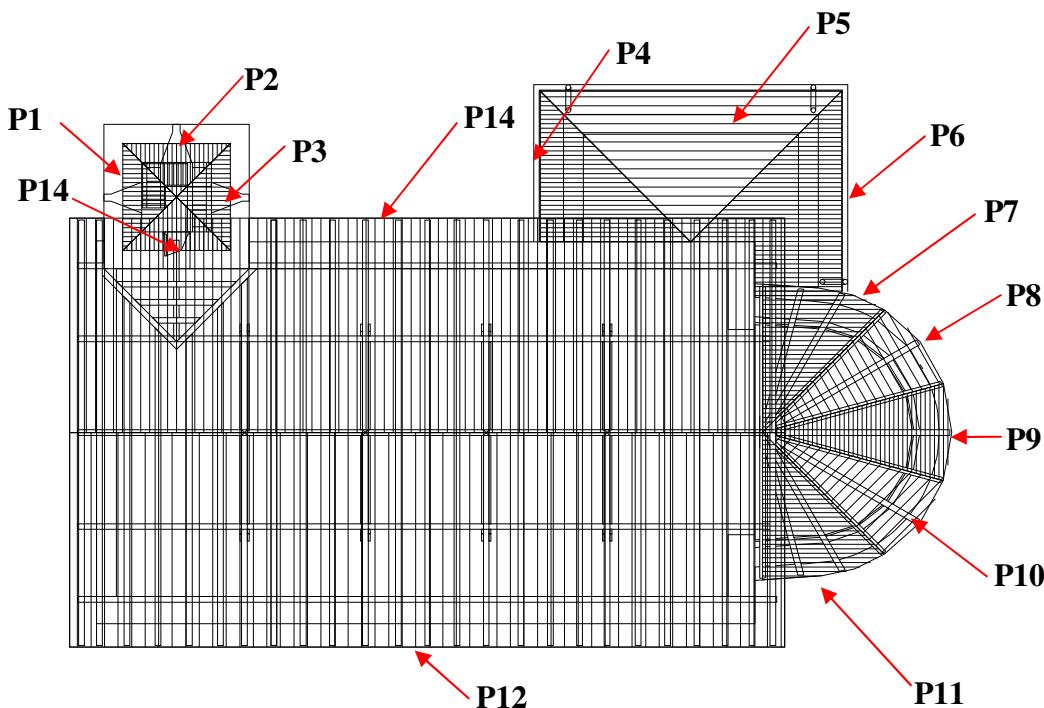
Slika 80: Tloris ostrešja, Cerkev sv. Antona Puščavnika v Čezsoči

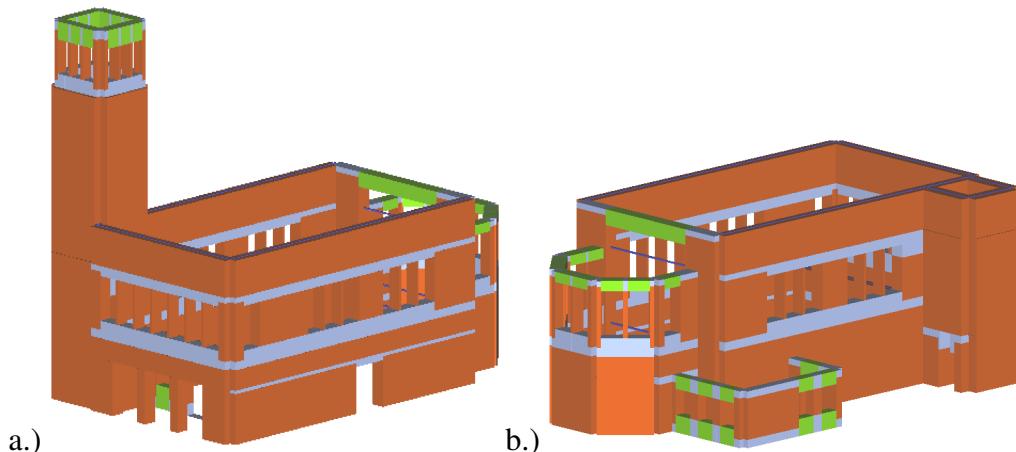
Slika 81: a.) 3D model z zvonikom in b.) 3D model z porezanim zvonikom,
Cerkev sv. Antona Puščavnika v Čezsoči

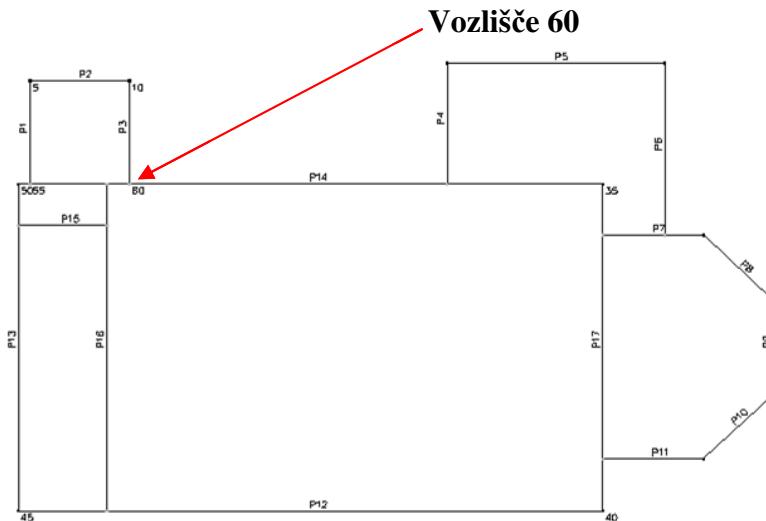
Slika 82: Zaporedna števila vozlišč in ravninskih zidov na tlorisu nadstropja,
Cerkev sv. Antona Puščavnika v Čezsoči

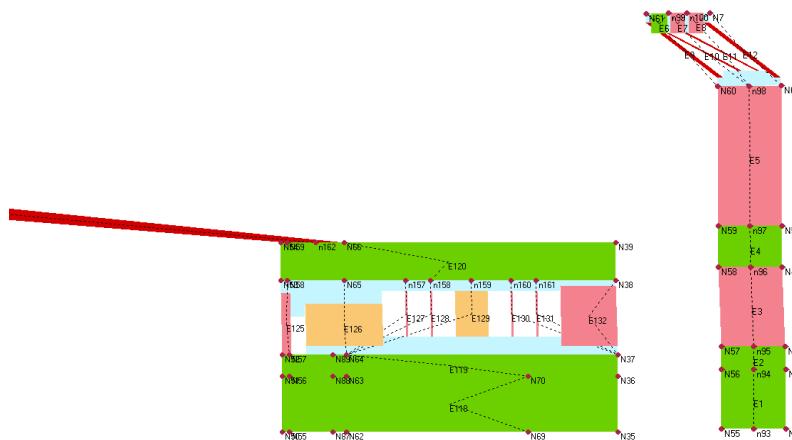
Slika 83: Prikaz poškodb stene P14 (levo) in stene P1 (desno) po injektiranju; smer X in Y,
Cerkev sv. Antona Puščavnika v Čezsoči, (3D model objekta z zvonikom)

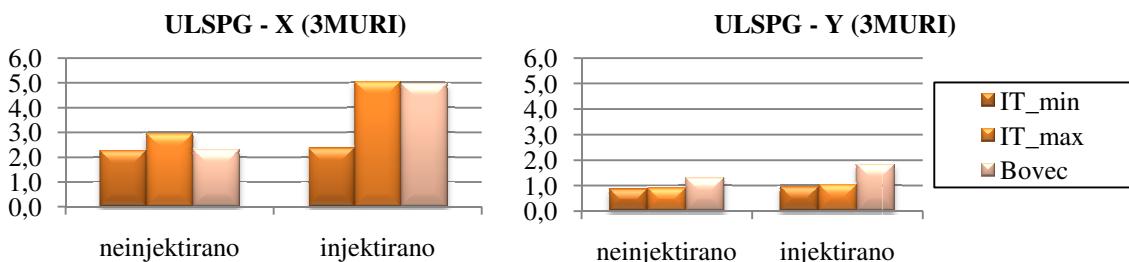
Grafikon 30: Primerjava vrednosti ULSPG-ja za smer X in Y iz 3Murija, Cerkev sv. Antona
 Puščavnika v Čezsoči (3D model objekta s porezanim zvonikom)

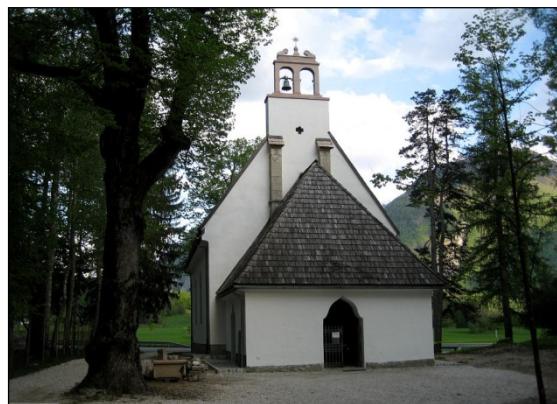
Slika 86: Fotografija Cerkev sv. device Marije v Polju

Zgrajena je bila v 16. stoletju v gotskem slogu z značilno zunanjo podobo; s tipičnimi okni in rebrastim obokom v prezbiteriju. Značilna za gotski slog je tudi preslica. Namesto izgradnje samostojnih zvonikov so v gotiki gradili preslice, ki so služile enakemu namenu kot zvonik. Okna in vrata na vhodni steni v ladjo so lesena z okrasnimi železnimi rešetkami. Gotska okna ladje in prezbiterija so kamnita z barvnimi vitraži. Okroglo okno na vhodni steni ladje pa je kamnito in barvano. Notranjost je v letih 1520 – 1540 poslikal slikar Jernej iz Loke. V prvi svetovni vojni je bila cerkev močno poškodovana in njena zunanja podoba delno spremenjena, v notranjosti pa so se ohranile le freske na levi strani slavoloka.

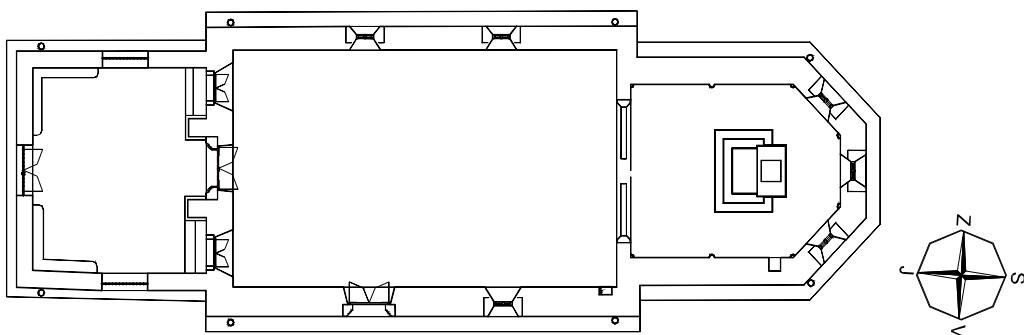
Slika 87: Tloris pritličja, Cerkev sv. device Marije v Polju

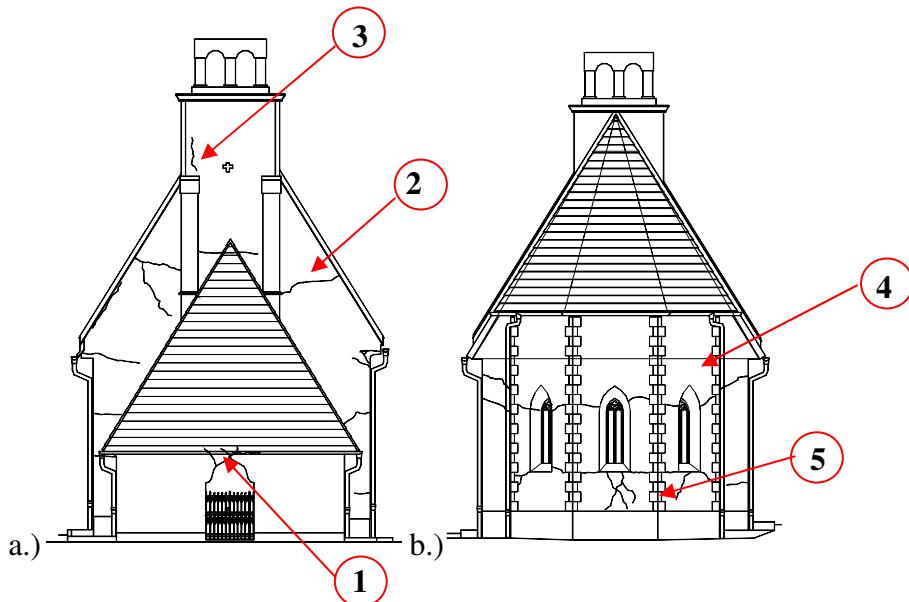
Slika 88: a.) Kataster poškodb – južna fasad, b.) kataster poškodb - severna fasada,
Cerkev sv. device Marije v Polju

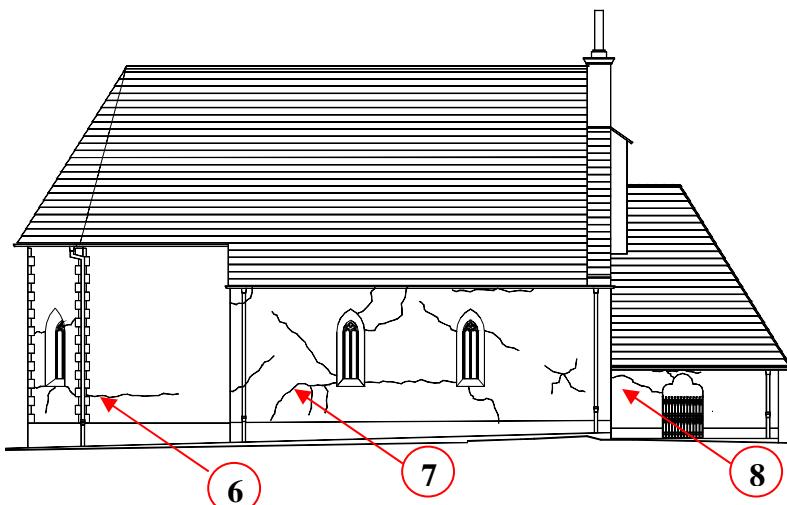
Slika 89: Kataster poškodb - zahodna fasada, Cerkev sv. device Marije v Polju

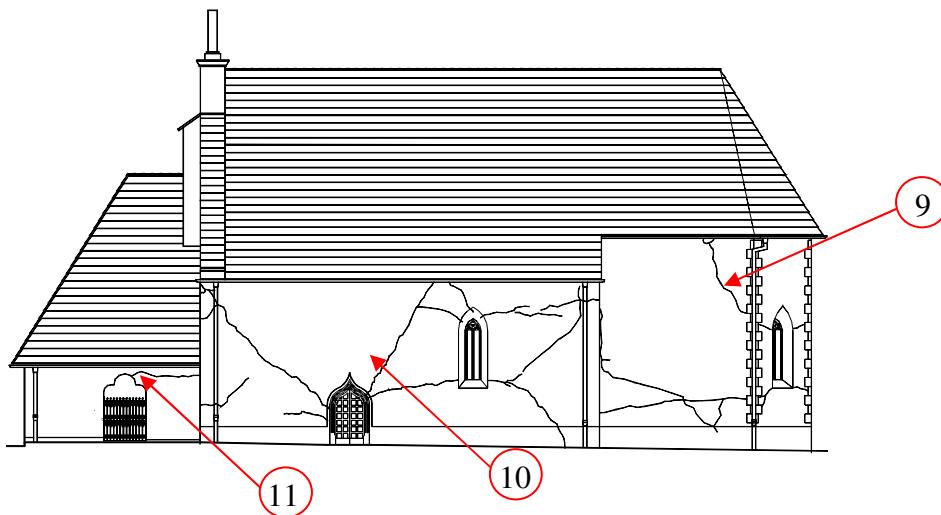
Slika 90: Kataster poškodb - vzhodna fasada, Cerkev sv. device Marije v Polju

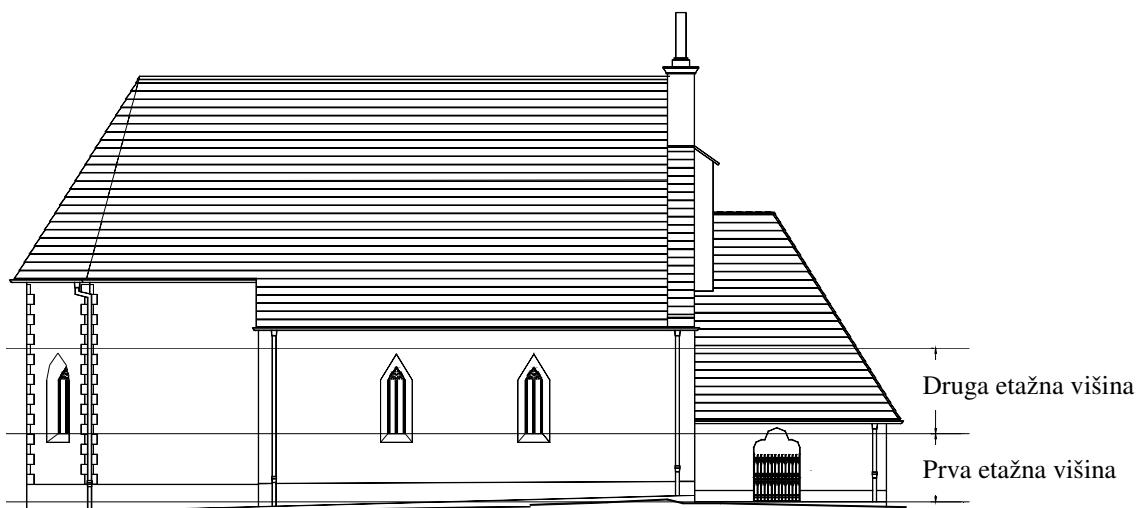
Slika 91: Etažne višine objekta, Cerkev sv. device Marije v Polju

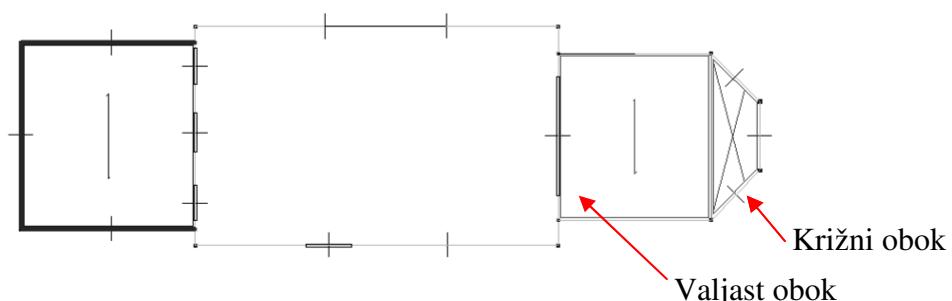
Slika 92: Definicija stropov oziroma modeliranje v 3Muriju,

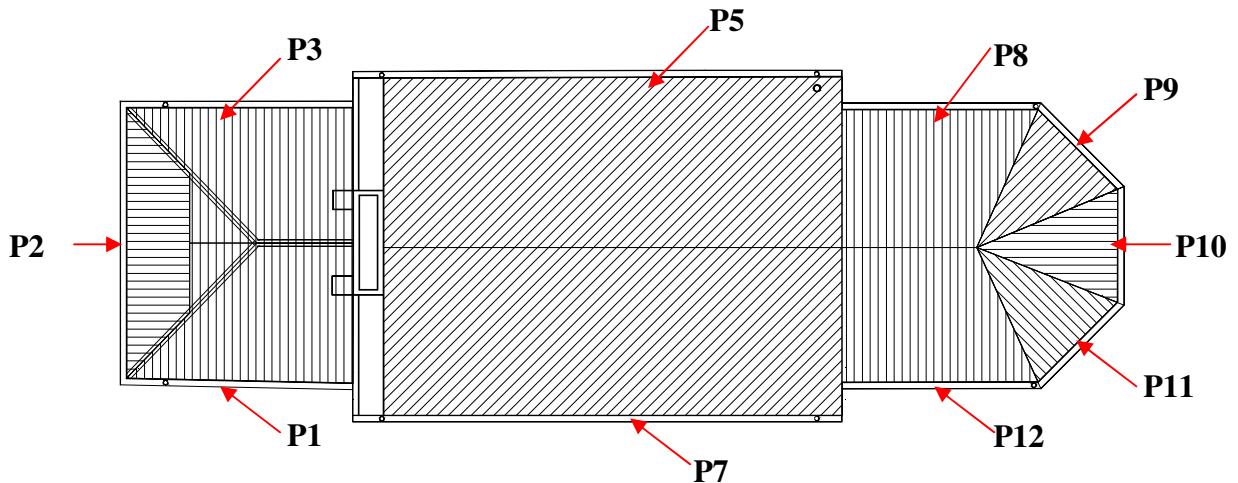
Slika 93: Tloris ostrešja, Cerkev sv. device Marije v Polju

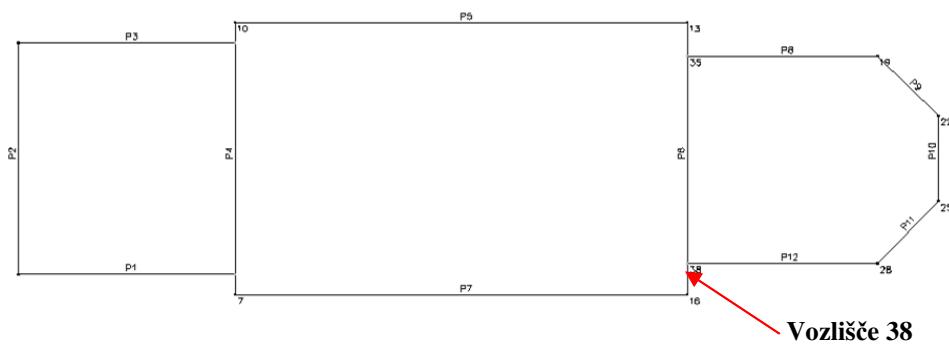
Slika 97: Zaporedna števila vozlišč in ravninskih zidov na tlorisu nadstropja,
Cerkev sv. device Marije v Polju

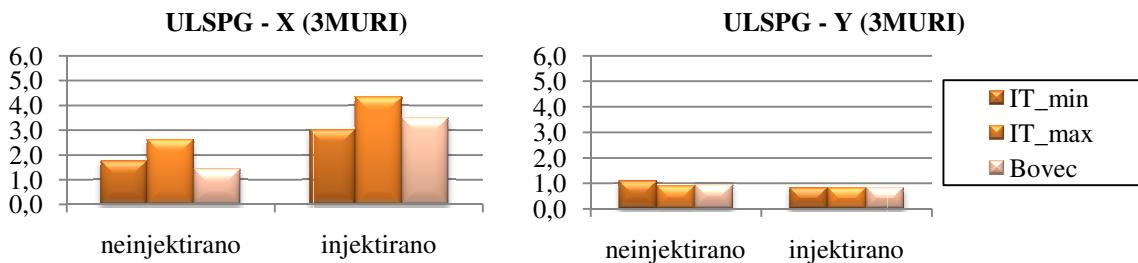
Grafikon 35: Primerjava vrednosti ULSPG-ja za smer X in Y iz 3Murija, Cerkev sv. device Marije v Polju (spreminjane materialne karakteristike)

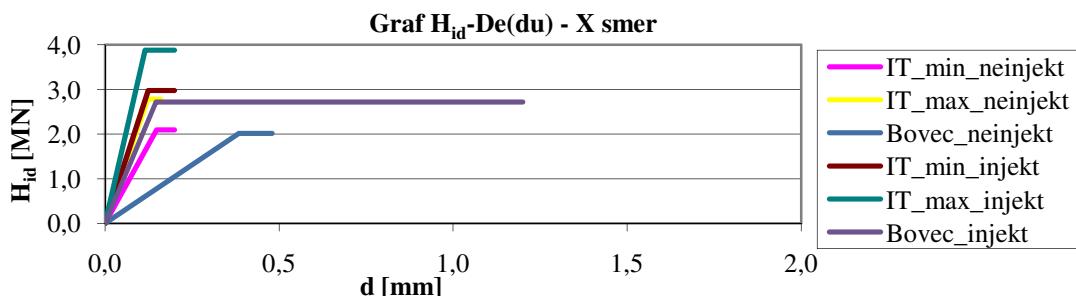
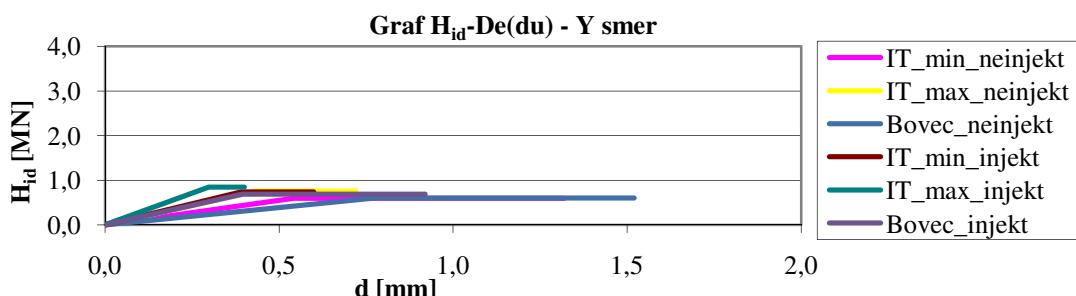
Grafikon 36: Idealizirane histerezne ovojnice, merodajne za posamezne primere analize - smer X, Cerkev sv. device Marije v Polju (spreminjane materialne karakteristike)

Grafikon 37: Idealizirane histerezne ovojnice, merodajne za posamezne primere analize - smer Y, Cerkev sv. device Marije v Polju (spreminjane materialne karakteristike)
