Rot, M., 2016. Energetska bilanca pred in
po delni obnovi toplotnega ovoja
večstanovanjske stavbe. Diplomska naloga.
Ljubljana, Univerza v Ljubljani, Fakulteta
za gradbeništvo in geodezijo. (mentor
Kunič, R., somentor Pajek, L.): 82 str.

ENERGETSKA BILANCA PRED IN PO DELNI OBNOVI TOPLOTNEGA OVOJA VEČSTANOVANJSKE STAVBE

Diplomska naloga št.: 3517/KS

ENERGY BALANCE BEFORE AND AFTER PARTIAL RENOVATION OF RESIDENTIAL BUILDING`S THERMAL ENVELOPE

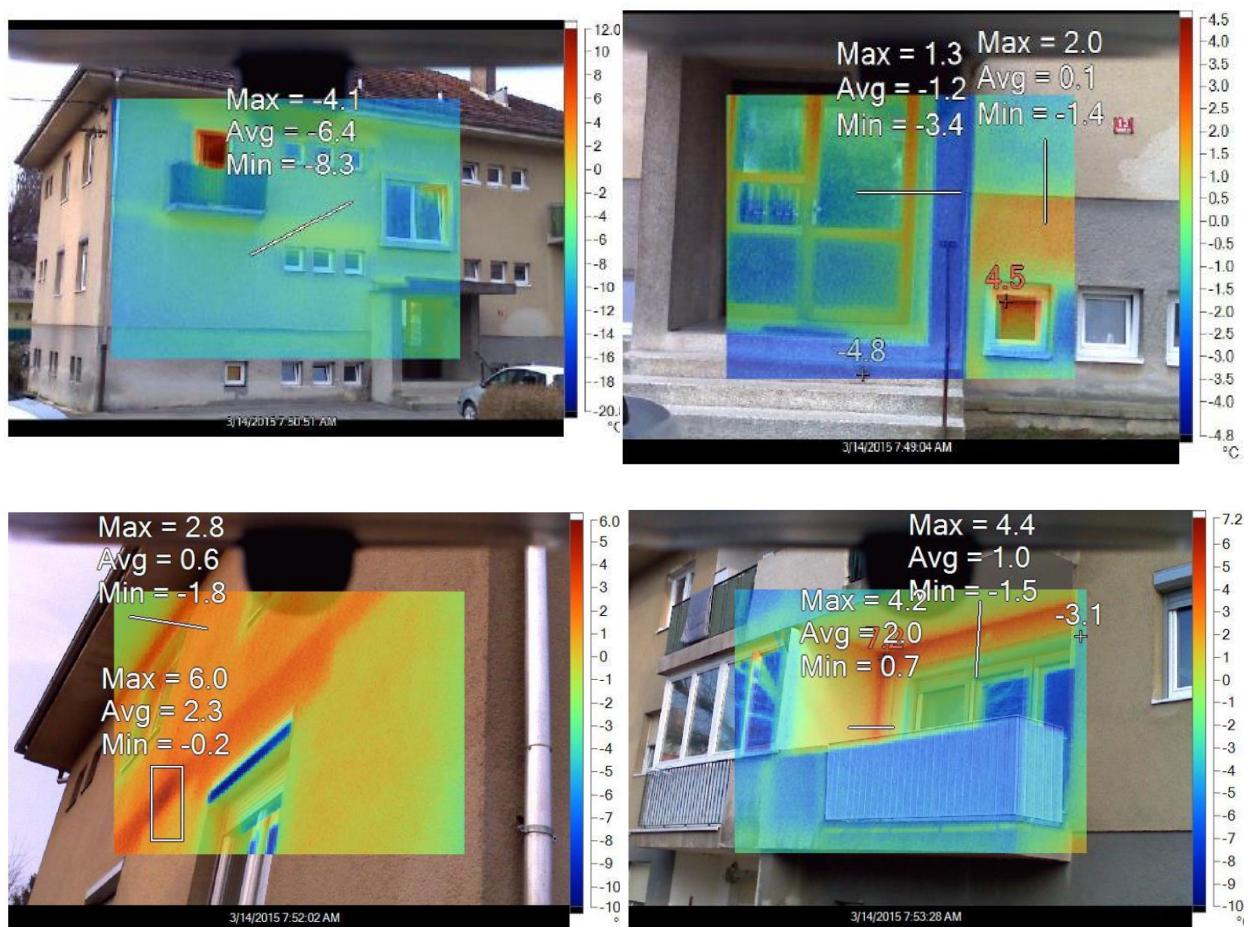
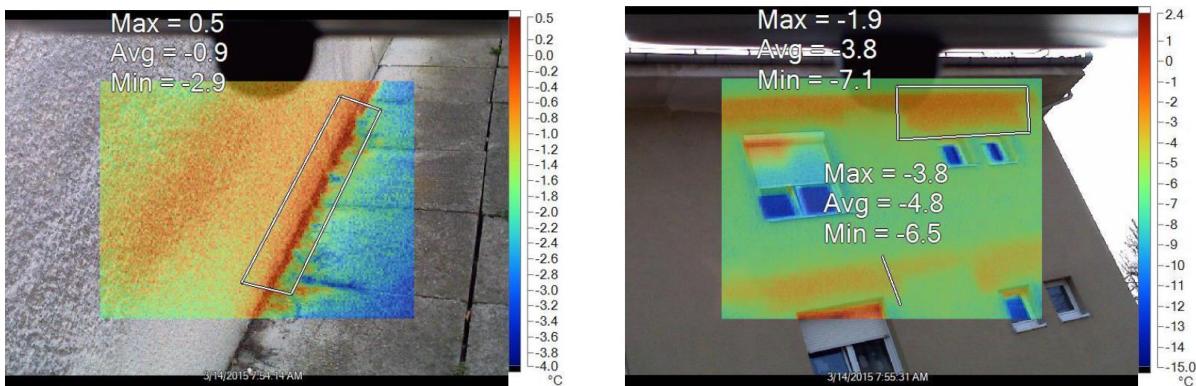
Slika 10: Posnetki termografije za zunanjost zgradbe

Zunanji posnetki s severne strani kažejo na maksimalno razliko v temperaturi $4,2^{\circ}\text{C}$. vidni toplotni mostovi so ob ploščah zgradbe in stropni plošči zgornje etaže. Pri vhodnih vratih je maksimalna razlika v temperaturi $4,7^{\circ}\text{C}$. Na vzhodni strani bloka je maksimalna razlika v temperaturi $6,2^{\circ}\text{C}$ na nosilni plošči in $4,6^{\circ}\text{C}$ ob strešni plošči zgradbe. Največja razlika v temperaturi se pojavi na južni strani bloka nad okni na balkonu in sicer $10,3^{\circ}\text{C}$. Tu je viden toplotni most nad okni in po celotnem vertikalnem stenskem stiku. Na južni strani je pri stiku stene in tal viden toplotni most z maksimalno razliko v temperaturi $3,4^{\circ}\text{C}$. na zahodnem delu fasade je ob stiku s podstrešno ploščo viden toplotni most z maksimalno razliko temperature $5,2^{\circ}\text{C}$.

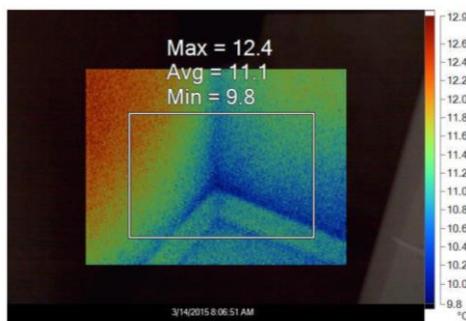
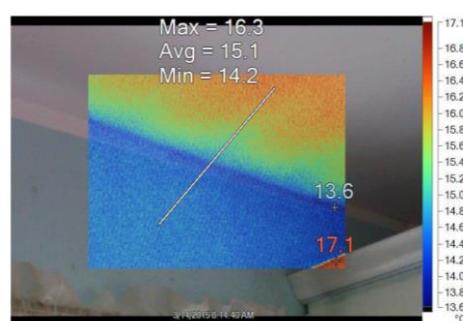
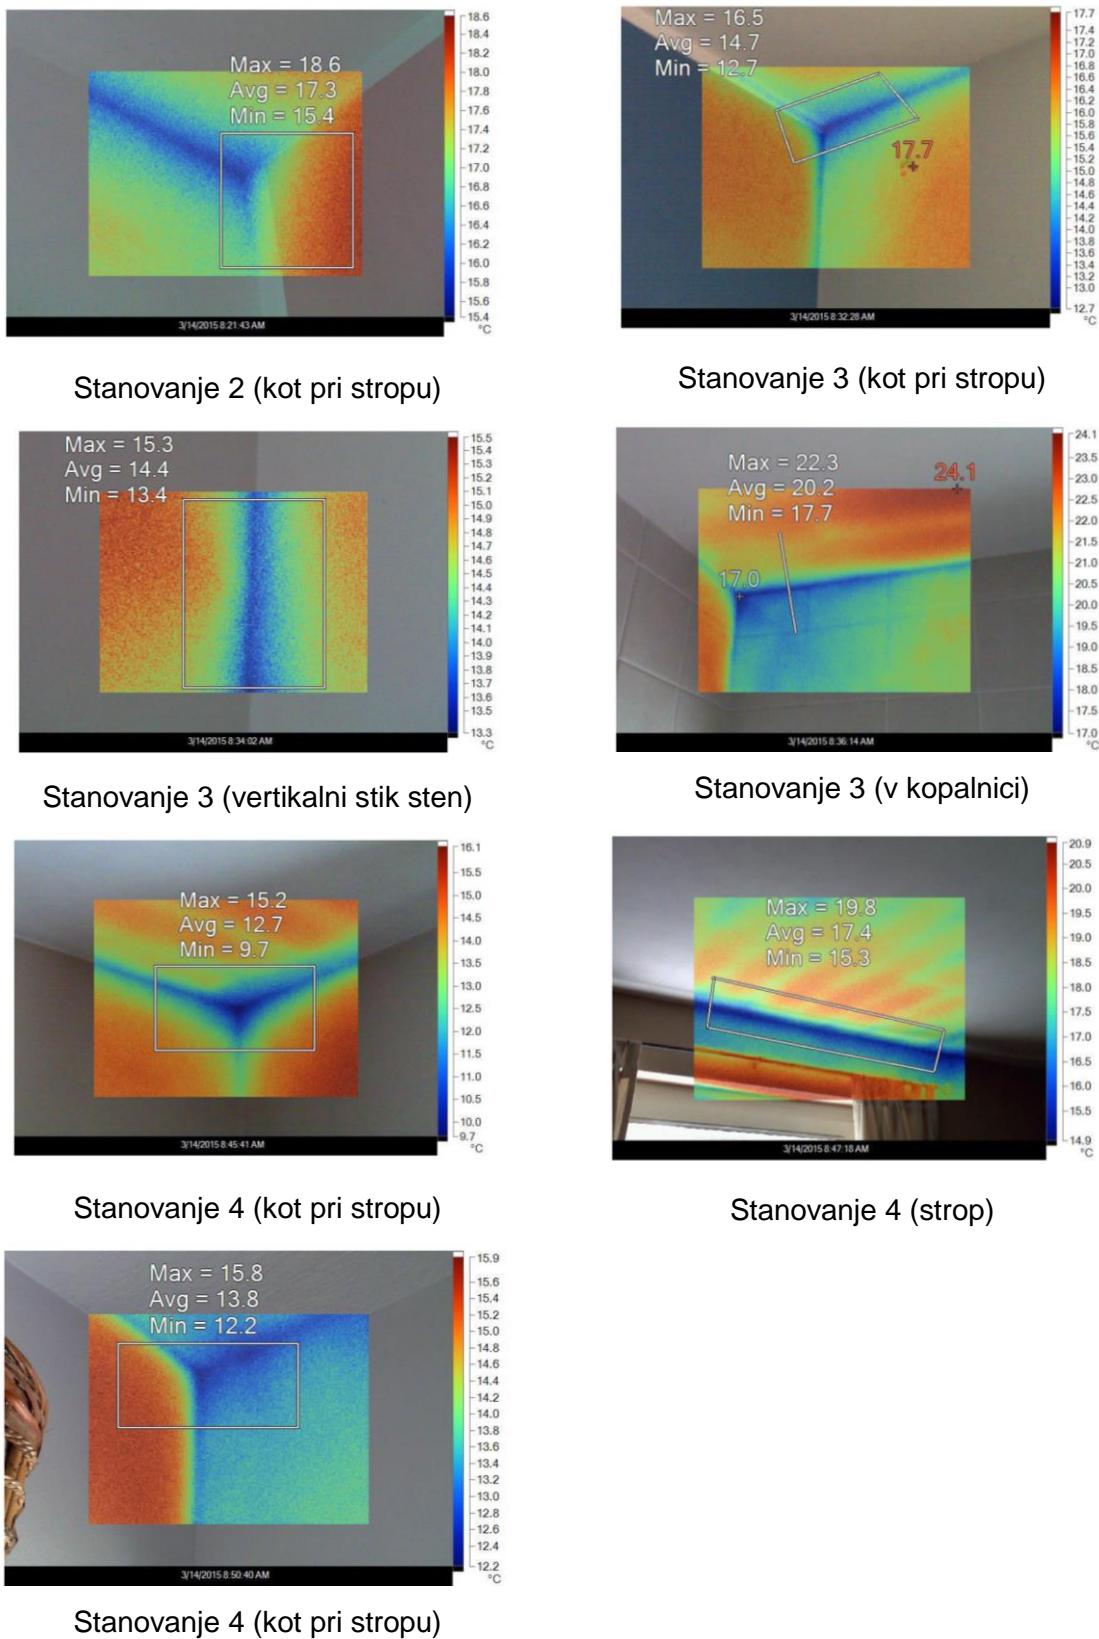
Slika 11: Posnetki termografije za notranjost zgradbe

V stanovanju 1 se pojavi toplotni most v kotnem predelu stene. Temperaturna razlika tu je $2,6^{\circ}\text{C}$. Tu je vidna plesen. Maksimalna razlika v temperaturi v stanovanju 2 je $3,5^{\circ}\text{C}$. V stanovanju 2 je viden izrazit napredek plesni v kotnih predelih, ki je posledica vlage ter nizke temperature v stanovanju, ki je v času meritev znašala komaj $17,3^{\circ}\text{C}$, vlagu v stanovanju pa je bila 61,2%. Stanovanje se spopada z vLAGO ne le zaradi prenizkih temperatur, temveč tudi zaradi slabega prezračevanja. V stanovanju 3 je bilo v času meritev $20,8^{\circ}\text{C}$ vlažnost pa 37,7%. maksimalna temperaturna razlika je znašala $7,1^{\circ}\text{C}$ in sicer v kopalnici. Tudi tukaj je viden napredek plesni. V stanovanju 4 je bila temperatura zraka v času meritev $21,5^{\circ}\text{C}$, vlažnost pa 35%. maksimalna razlika v temperaturi je $5,5^{\circ}\text{C}$.

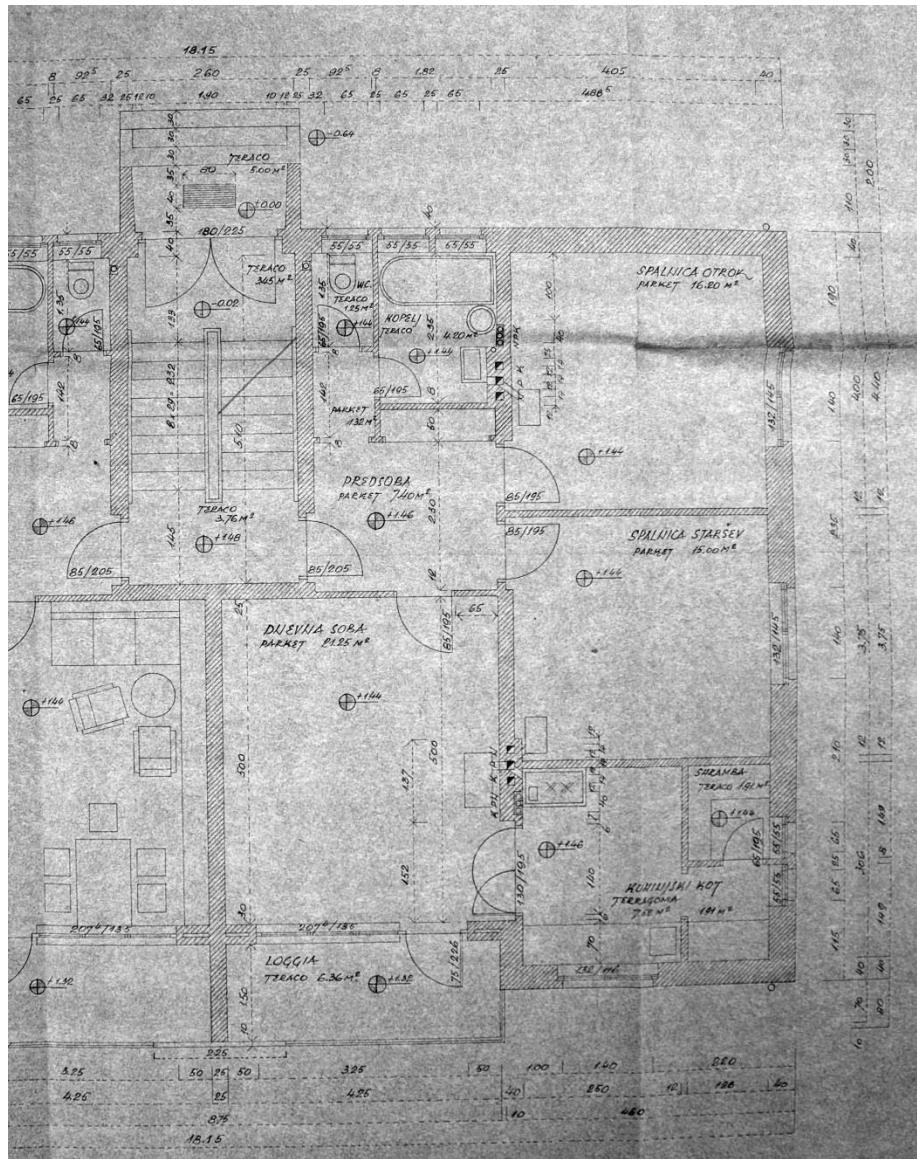
Slika 12: Tloris stanovanja

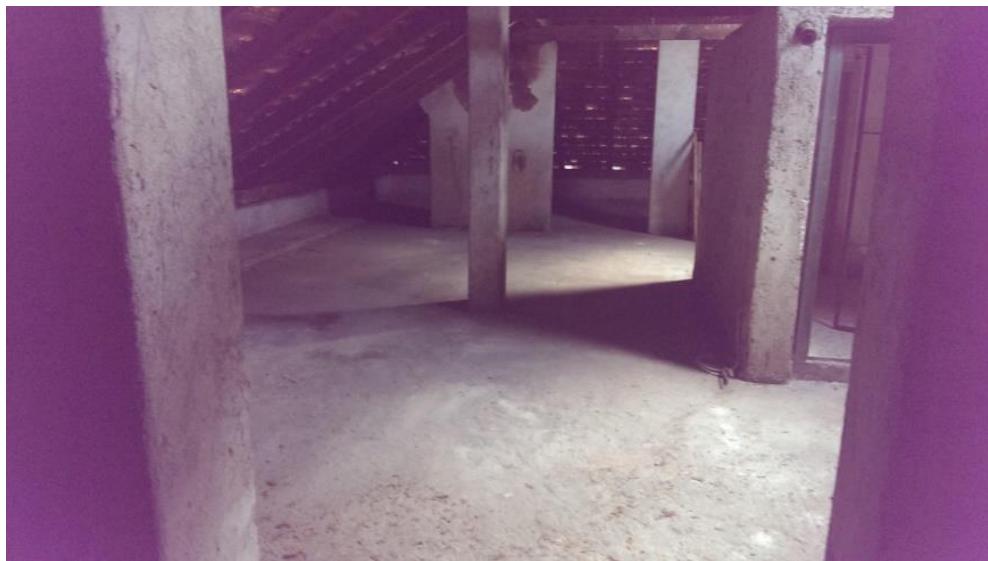
Slika 13: Podstrešje pred obnovo

Zunanje stene so zgrajene iz polnih opečnih zidakov formata 6,5/12,5/25 cm in so sestavljene po principu »ena prečno, ena vzdolžno« tako, da skupna širina zunanje stene znaša 38 cm. Blok je toplotno neizoliran. Tla v kleti prav tako niso toplotno izolirana. Notranje stene so vse iz polnih opečnatih zidakov. Blok leži na armiranobetonski temeljni plošči debeline 40 cm. Ostrešje je neizolirano, opečnati strešniki ležijo na prečnih letvah pritrjenih na lesene tramove, kar je razvidno iz Slik 13 in 14.

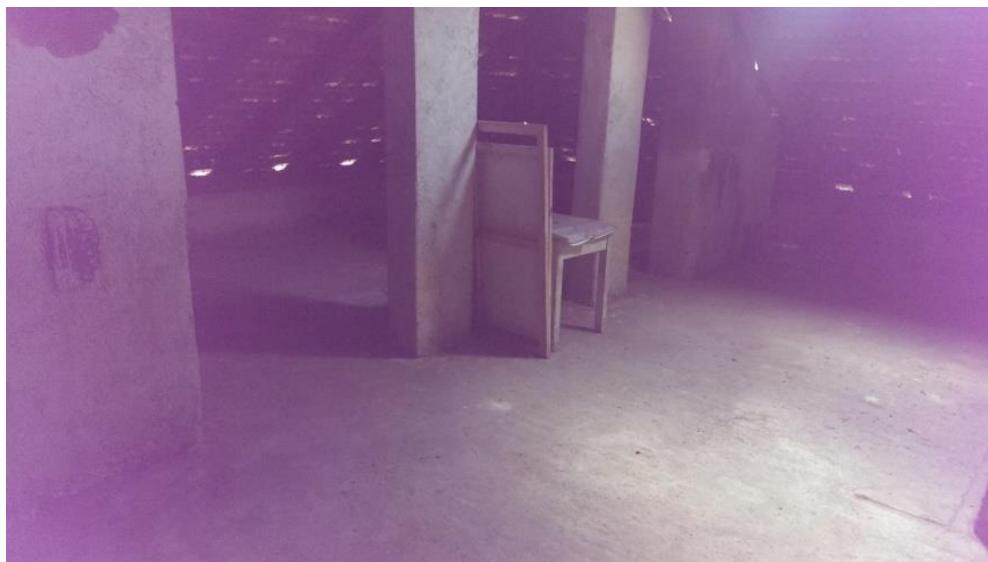
Slika 14: Podstrešje pred obnovo

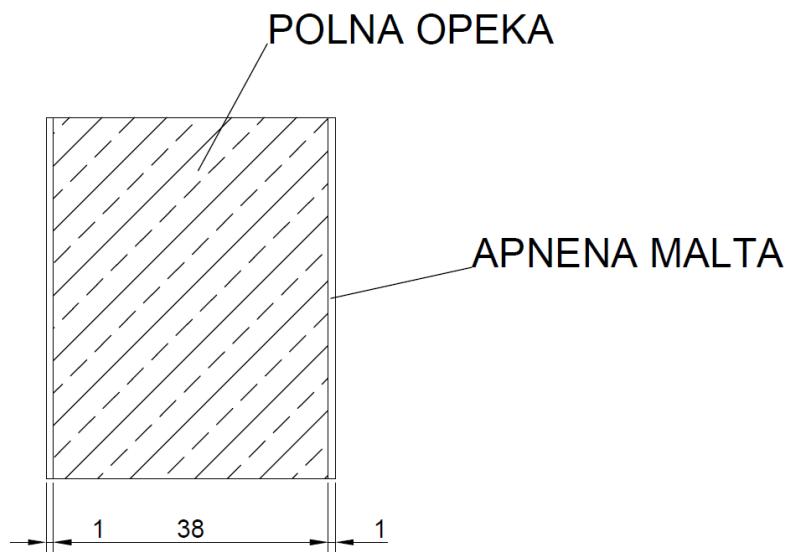
Konstrukcijski sklop Zunanja stena 1, stena med ogrevanim prostorom in zunanjostjo, je sestavljen iz 1 cm apnene malte, 38 cm polne opeke in 1 cm apnene malte, kar je razvidno iz Slike 15.

Slika 15: Konstrukcijski sklop: Zunanja stena 1

Zunanja stena 1 se nahaja po celotni zunanjosti bloka, razen v območju balkonov, kjer se nahaja konstrukcijski sklop imenovan Zunanja stena 2. Pri obravnavanem konstrukcijskem sklopu je bila računska temperatura zraka v času ogrevalne sezone notri 20°C , zunaj pa -5°C . Temperaturno dušenje je bilo 46,82, temperaturna zakasnitev pa 12,63 ure.

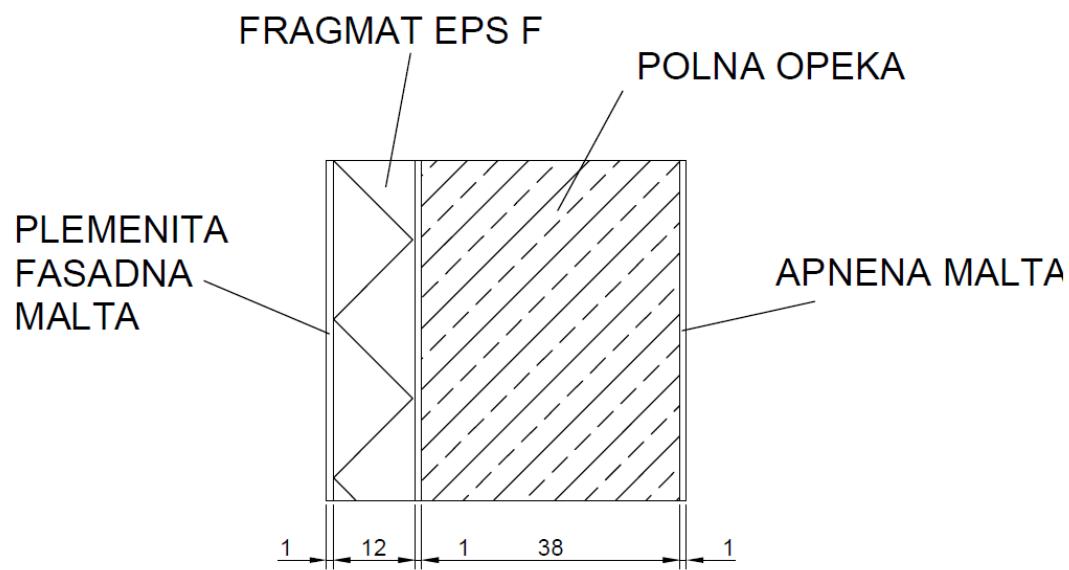
Slika 16: Konstrukcijski sklop: Zunanja stena 1 z izolacijo

Konstrukcijskemu sklopu smo dodali 12 cm plast EPS-a in sicer FRAGMAT EPS F, razvidno iz Slike 16. Po vrhu EPS-a je zaključna plast, ki ima poleg zaključne funkcije tudi funkcijo hidroizolacije.

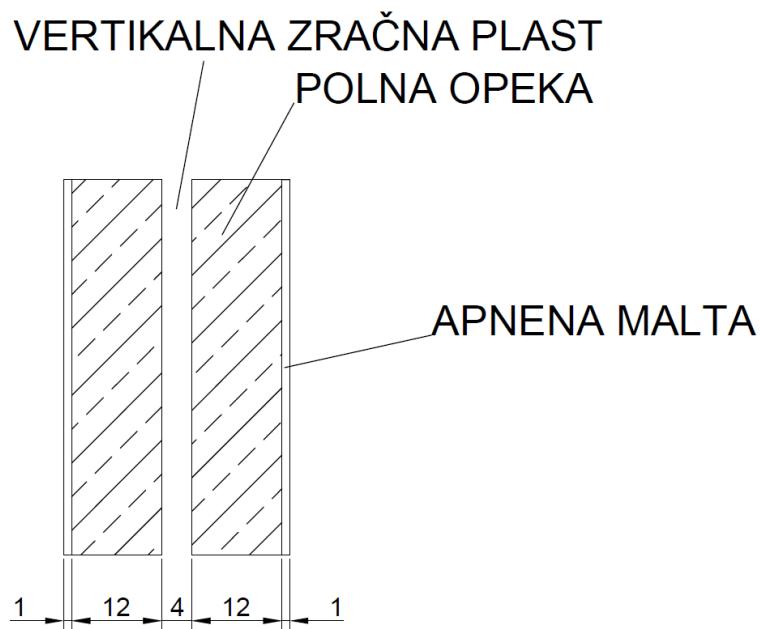
Zunanja stena 2 je prezračevana stena, med ogrevanim prostorom in zunanjostjo (Slika17).

Slika 17: Konstrukcijski sklop: Zunanja stena 2

Konstrukcijski sklop Zunanja stena 2, prikazan na Sliki 17, se nahaja v predelu balkonov na zadnji strani objekta. Med dvema plastema opeke debeline 12cm je plast zraka debeline 4cm. Računska temperatura zraka notri je 20°C, zunaj pa -5°C. Temperaturno dušenje je 30,67, temperaturna zakasnitev pa 7,92 ure.

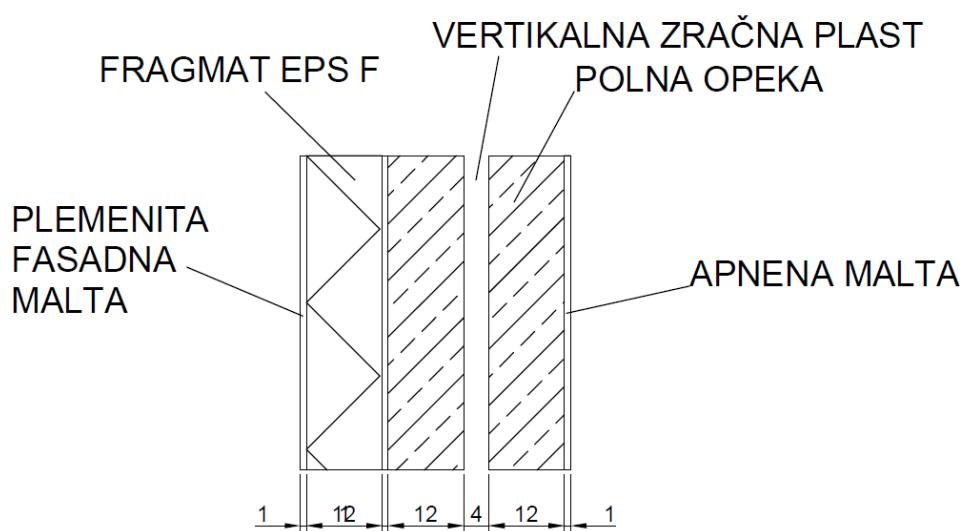
Slika 18: Konstrukcijski sklop: Zunanja stena 2 z izolacijo

Konstrukcijskemu sklopu smo dodali 12 cm plast EPS-a in sicer FRAGMAT EPS F, kar je prikazano na Sliki 16. Po vrhu EPS-a je zaključna plast, ki ima poleg zaključne funkcije tudi funkcijo hidroizolacije.

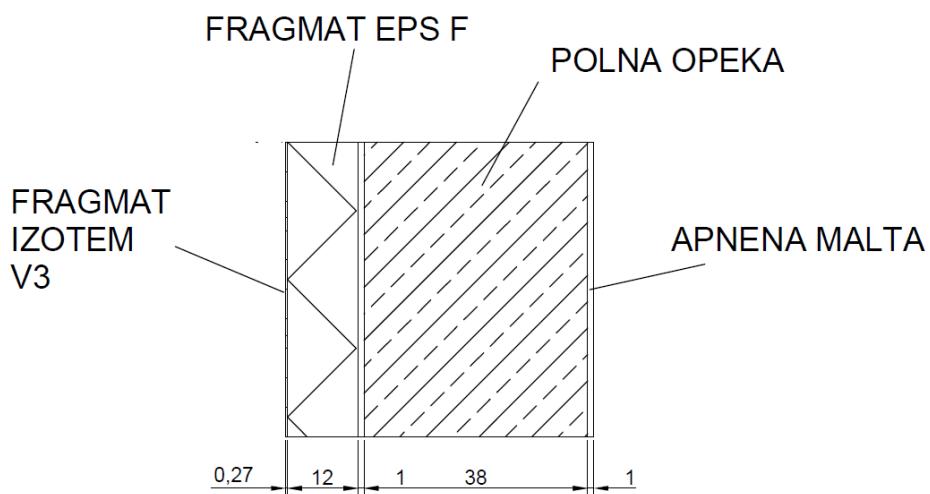
Slika 19: Konstrukcijski sklop: Zunanja stena 4 z izolacijo

Konstrukcijskemu sklopu smo dodali 12 cm plast EPS-a in sicer FRAGMAT EPS F.

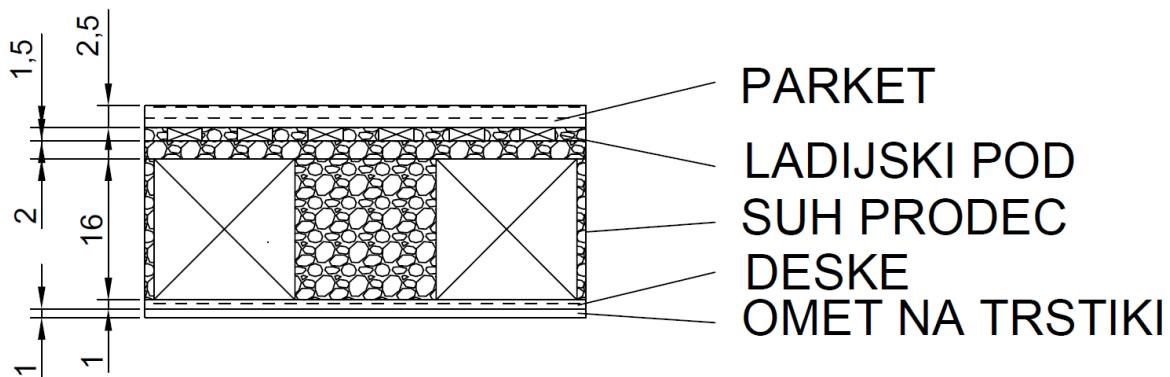
Konstrukcijski sklop Strop 1 se nahaja med ogrevanimi prostori različnih lastnikov (Slika 20).

Slika 20: Konstrukcijski sklop: Strop 1

Ta konstrukcijski sklop (Slika 20) sestavlja les, kot nosilni element, suhi prodec kot nasutje, ladijski pod in hrastov parket, ki se nahaja v veliki večini sanovanja, razen v kopalnici.

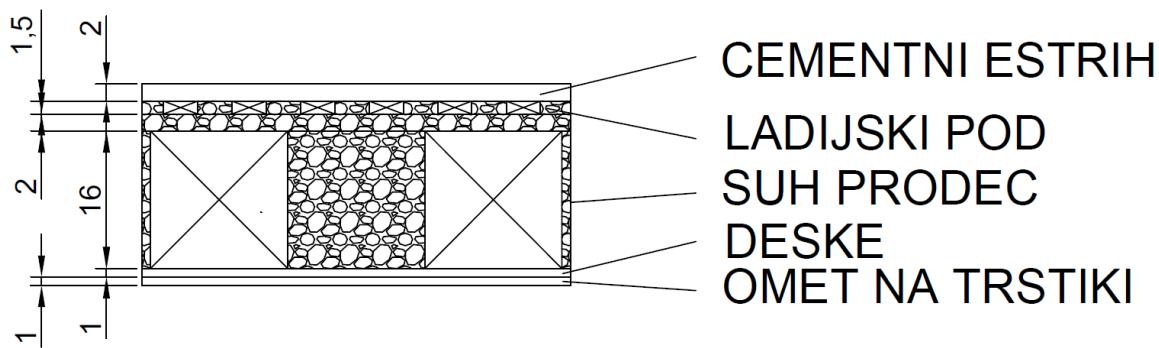
Konstrukcijski sklop Strop 2 se nahaja med ogrevanim prostorom in neogrevanim podstrešjem (Slika 21).

Slika 21: Konstrukcijski sklop: Strop 2

Konstrukcijski sklop, ki se nahaja med ogrevanim stanovanjem in neogrevanim podstrešjem je enak kot med stanovanji različnih lastnikov. Vendar pa imamo v tem primeru računsko temperaturo zraka na eni strani 20°C , na drugi pa -5°C , saj je streha prezračevana in so pogoji praktično enaki kot zunaj.

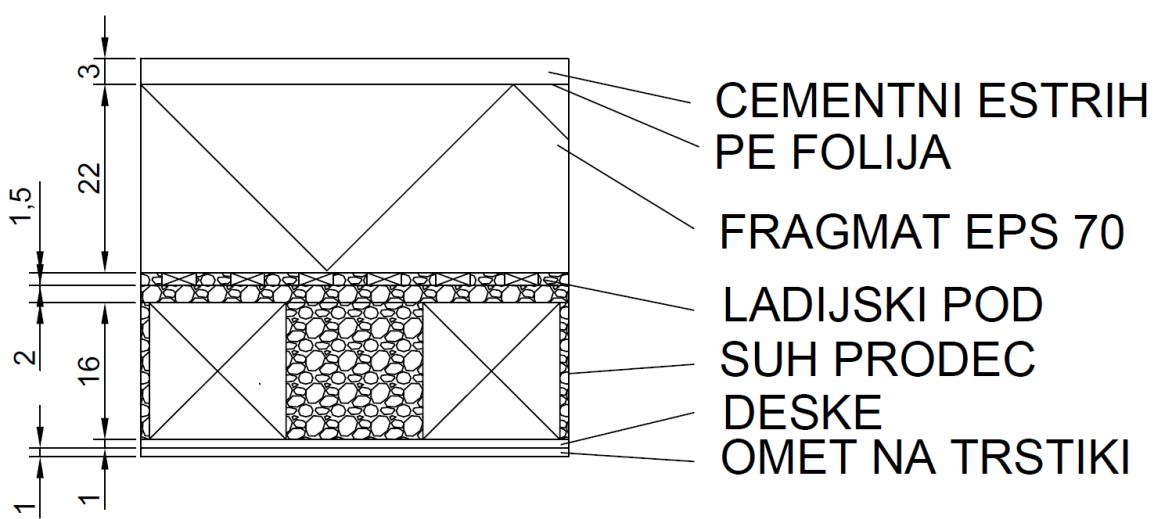
Slika 22: Konstrukcijski sklop: Strop 2 z izolacijo

Izolirala se je le polovica podstrešja in sicer nad stanovanje 4. Polovica, ki se nahaja nad stanovanjem 5, je ostala nespremenjena, kakor tudi ostali toplotni ovoj okrog tega stanovanja.

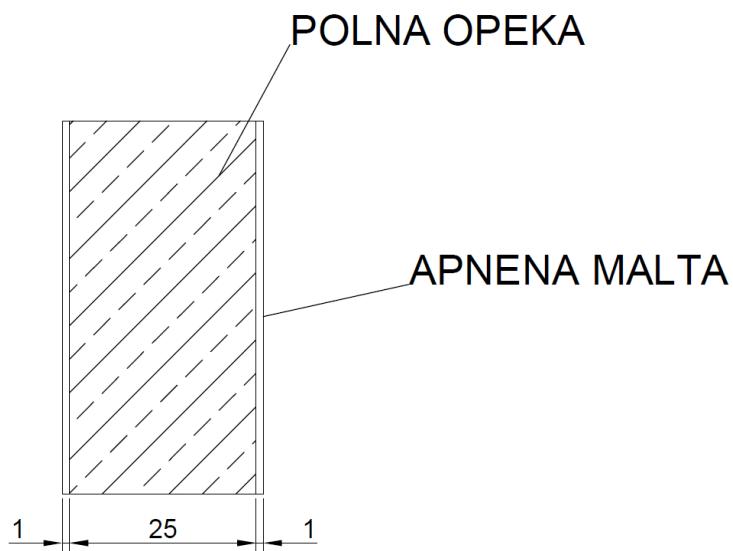
Slika 23: Konstrukcijski sklop: Notranja stena 1

Konstrukcijski sklop Notranja stena 1 (Slika 23) se nahaja med stanovanji različnih lastnikov, pri čemer sta oba prostora, ki ju stena meji ogrevana in je računska temperatura na obeh straneh 20°C. Temperaturno dušenje stene je 14,56, temperaturna zakasnitev pa 8,17 ure.

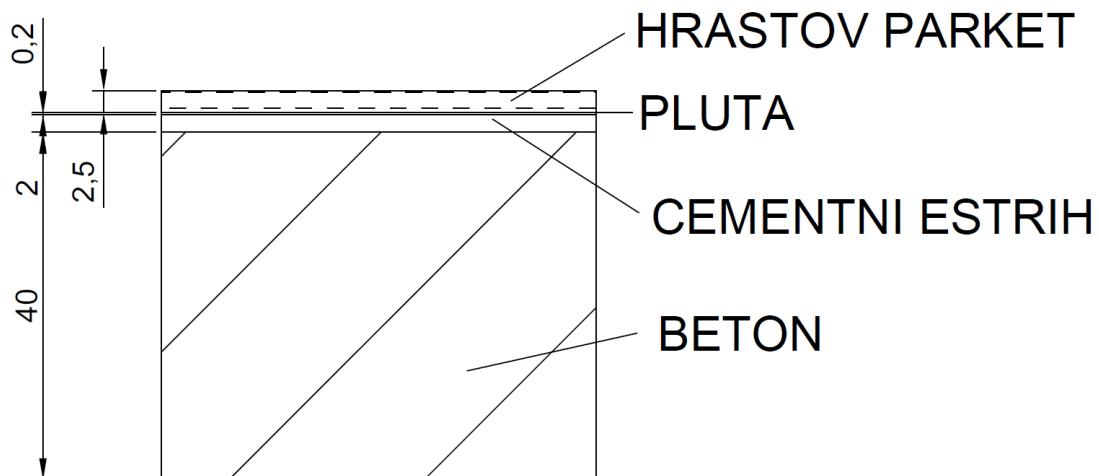
Slika 24 Konstrukcijski sklop: Tla na terenu 1

Konstrukcijski sklop Tla na terenu 1 (Slika 24) se nahaja v stanovanju 1, ki leži na terenu (tla med ogrevanim stanovanjem in terenom). Računska temperatura znotraj je 20°C, računska temperatura zemljine pa je 10°C. Temperaturno dušenje znaša 62,0, temperaturna zakasnitev pa 12,83 ure.

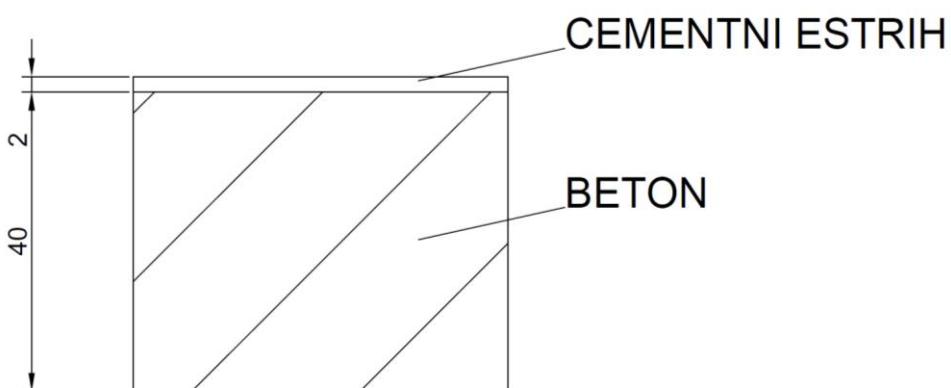
Slika 25: Konstrukcijski sklop: Tla na terenu 2

Konstrukcijski sklop Tla na terenu 2 (Slika 25) se nahaja v kletnih prostorih, ki ležijo na terenu. Računska temperatura znotraj je 10°C , računska temperatura zemljine pa prav tako 10°C . Temperaturno dušenje znaša 32,3, temperaturna zakasnitev pa 11,89 ure.

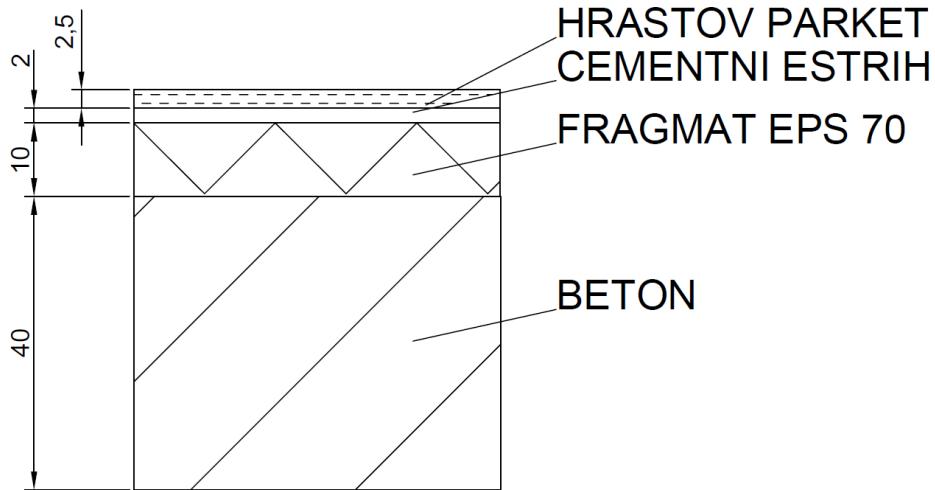
Slika 26: Konstrukcijski sklop: Tla na terenu 1 z izolacijo

V prvem primeru bi lahko dodatno izolirali tla na terenu v stanovanju 1 (Slika 26). To stanovanje ima prav zaradi izgube skozi tla najmanjši prihranek energije za ogrevanje v sezoni, ko je že bila izveden sanacija topotnega ovoja v primerjavi s sezonomi pred sanacijo.

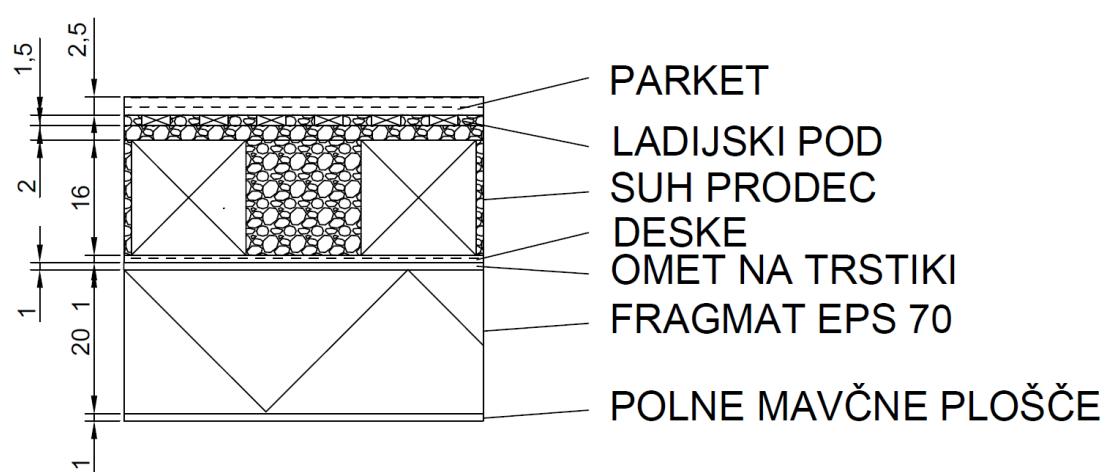
Slika 27: Konstrukcijski sklop: Strop 3 z izolacijo

Kot eno izmed možnih dodatnih rešitev za čim večji prihranek energije za ogrevanje smo vzeli tudi dodatno izolacijo stropa v kleti, nad katero je stanovanje. Strop smo izolirali z 20 cm

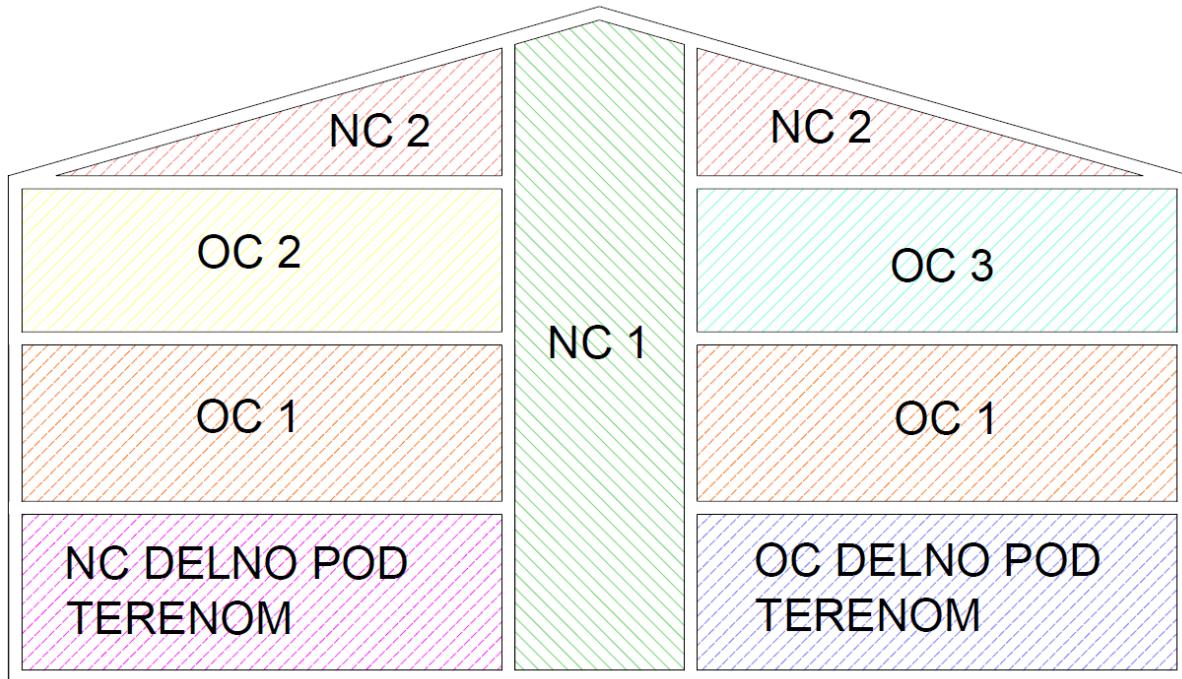
Stavbo smo razdelili na 7 različnih con, prikazanih na Sliki 28.

Slika 28: Razdelitev objekta na cone

- OGREVANA CONA 1: Stanovanji 2 in 3 smo združili v 1. ogrevano cono, saj so pogoji pri obeh zelo podobni.
- OGREVANA CONA 2: Stanovanje številka 4 obravnavamo posebej v 2. ogrevani coni, saj se nahaja nad stanovanjem 2 in pod neogrevanim podstrešjem.

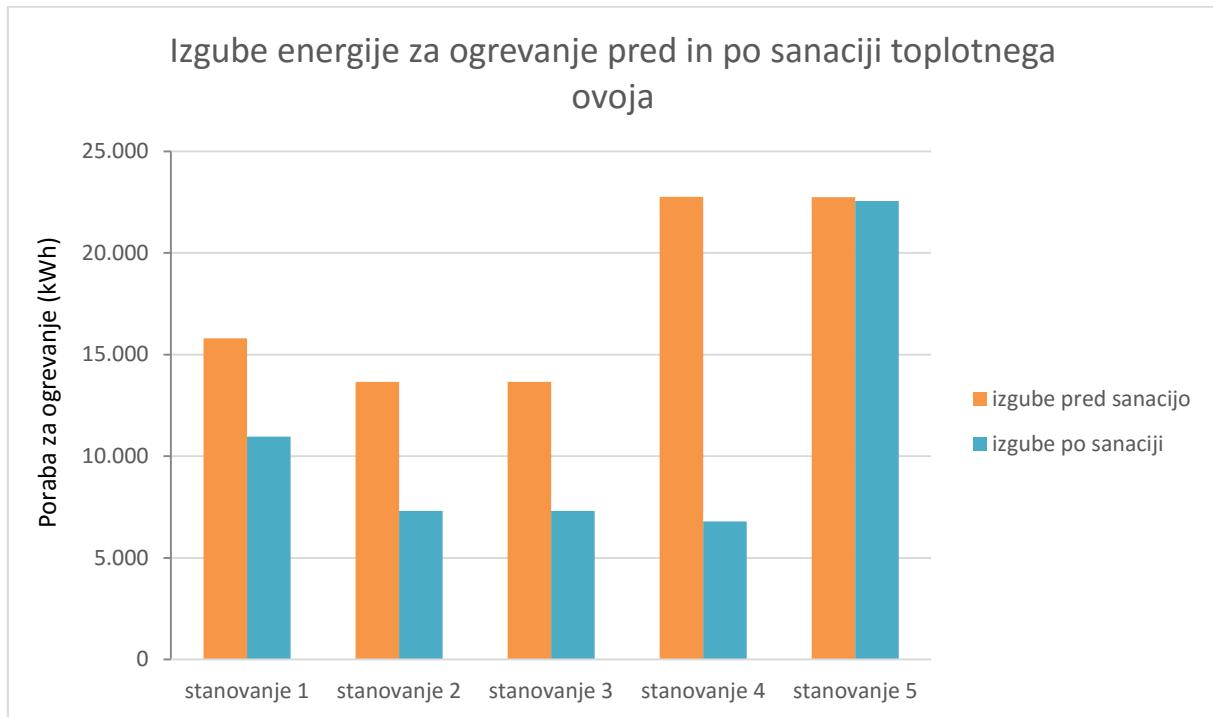
Po sanaciji topotnega ovoja stavbe, je pričakovano na najslabšem stanovanje, ki je ostalo neizolirano. Tako ima stanovanje 5 več kot enkrat večje izgube od najslabše pozicioniranega stanovanja 1. Stanovanja 2, 3 in 4 so po sanaciji približno enaka glede izgub. So se pa te izgube v primerjavi s prejšnjim stanjem zmanjšale pri stanovanju 2 in 3 skoraj za polovico, če privzamemo, da so izgube v coni 1 enake med stanovanji 2 in 3. Pri stanovanju 4 pa za kar 70%, kar je zelo primerljiv podatek z dejanskim zmanjšanjem potrebne energije za ogrevanje, ki znaša 63%. Stanovanje 1 je zmanjšalo svoje izgube za 30%. Podatki so nazorno prikazani v Grafikonu 1 in se nanašajo na Preglednico 28.

Grafikon 1: Izgube energije za ogrevanje pred in po sanaciji topotnega ovoja

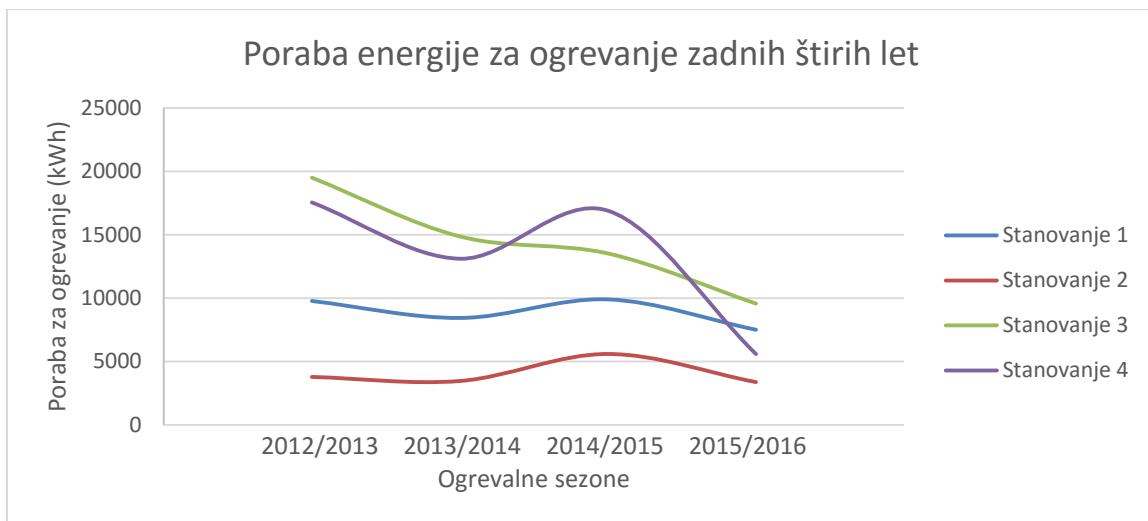
Grafikon 2: Poraba energije za ogrevanje zadnjih štirih let

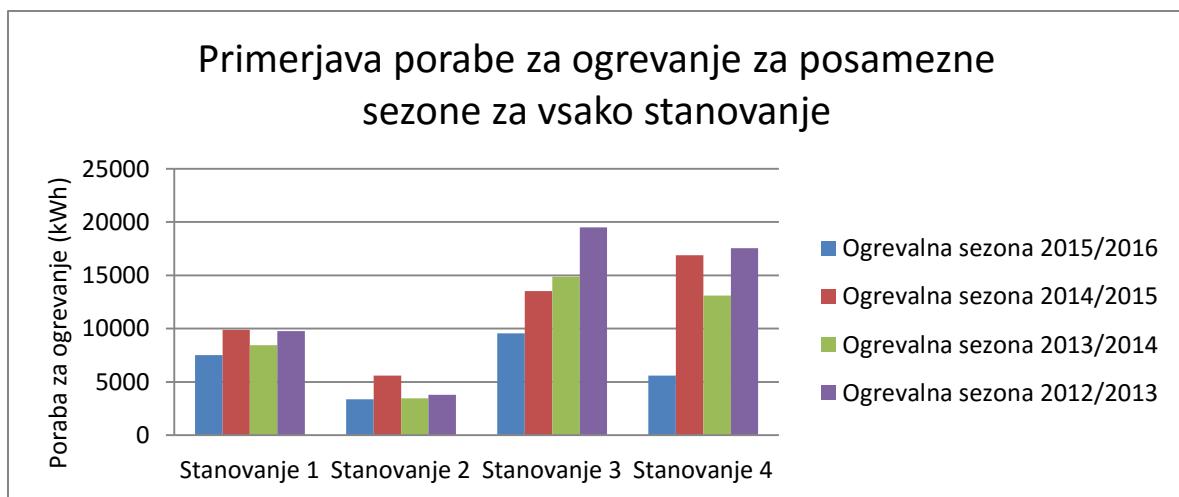
Prihranek energije za ogrevanje v primerjavi s preteklimi ogrevalnimi sezoni se dobro vidi v Grafikonu 3. Ogrevalna sezona 2013/2014 kaže na višje temperature kot v ostalih obravnavanih ogrevalnih sezoni. Povprečna temperatura zraka je bila januarja 2014 v Velenju kar 3,9°C. Kar je kar za 2,7°C več kot v ogrevalni sezoni 2012/2013, ko je bila povprečna temperatura zraka januarja 2013 1,2°C. Te temperature so povzročile, da je bila poraba energije za ogrevalno sezono 2013/2014 manjša kot za ostale sezone. Povprečna temperatura januarja 2015 v Velenju je bila 2,8°C, janurja 2016 pa 1,2°C, kar je enako kot leta 2013. Zato lahko še dodatno primerjamo ogrevalni ezoni 2012/2013 in 2015/2016, ko so bile temperature januarja enake in ugotovimo, da je zmanjšanje potrebne energije za ogrevanje res veliko (Grafikon 3) [15], [16].

Grafikon 3: Primerjava porabe za ogrevanje za posamezne sezone za vsako stanovanje

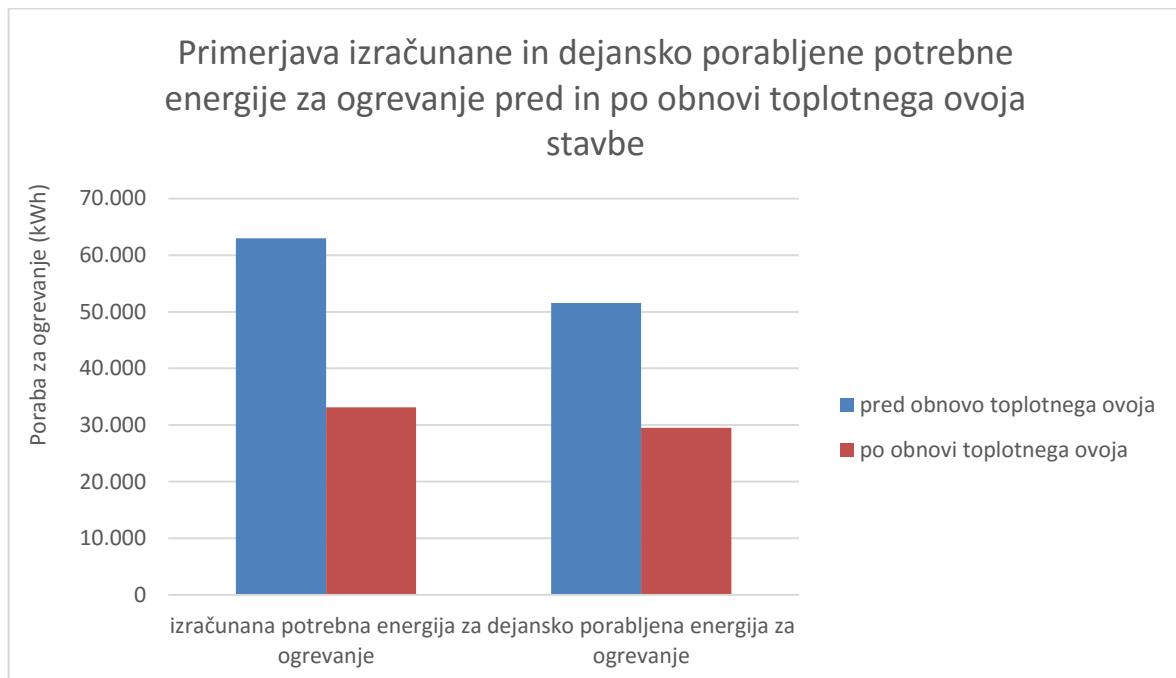
Lahko pa primerjamo še izračunano potrebno letno energijo za ogrevanje pred obnovou toplotnega ovoja stavbe, ki znaša 62.994 kWh (Preglednica 25) in dejansko porabljeno letno energijo za ogrevanje. Le ta kot povprečje zadnjih treh let pred sanacijo toplotnega ovoja znaša 51.567 kWh (Preglednica 37). Izračunana letna energija za ogrevanje je za 22% večja od dejanske porabljene letne energije za ogrevanje. Podobno naredimo še za stanje po obnovi toplotnega ovoja. Potrebna izračunana letna energija za ogrevanje po obnovi toplotnega ovoja je 33.128 kWh (Preglednica 24), dejansko porabljena energija za ogrevanje pa je 29.500 kWh. Tako je prišlo do razlike približno 12%, kar je še manjša razlika kot pred obnovou toplotnega ovoja. Rezultati so prikazani v Grafikonu 4. Do takšne razlike je prišlo verjetno predvsem zato, ker je v programu zelo težko opisati pogoje (izdelati natančen matematično – fizikalni model za potrebe analiz gradbene fizike) natančno takšne kot so v resnici. Prav tako je težko definirati kakšna so okna v prostorih, saj ima vsak stanovalec drugačna (toplotna prehodnost oken in vrat), prezračevanje, prehod celotnega sončnega sevanja skozi okna, notranji dobitki in ostali podatki, ki smo jih vnesli na podlagi inženirske ocene, saj točnih podatkov ni bilo na razpolago. Prav zaradi takšnih podrobnosti pride do razhajanja med izračunanimi in dejanskimi rezultati.

Grafikon 4 Primerjava izračunane in dejansko porabljene energije za ogrevanje pred in po obnovi toplotnega ovoja stavbe
