## **DIPLOMSKA NALOGA**

**Avtor:** Tilen Kuzman

**Naslov:** Izvedba protipoplavnih ukrepov v Savinjski dolini

**Title:** Implementation of flood measures in Savinja valley

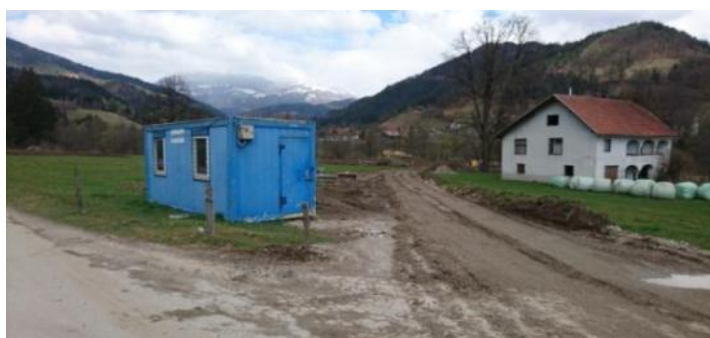
**Slika 15 Priključek dostopne ceste na lokalno cesto in postavljen kontejner.**

Zaradi razmočenega terena, velike teže transportnih vozil in premajhne količine nasutega tamponskega materiala, se je ta hitro pogrezal. Nastala situacija je bila problematična ob mokrem vremenu, ko so se večji kosi zemljine oprijemali pnevmatik kamionov, kot tudi ob suhem vremenu, ko so kamioni prašili okolico v bližini dostopne ceste. Razumljiva in najbolj učinkovita rešitev je bilo vsakodnevno čiščenje prehoda iz dostopne na lokalno cesto (slika 15).

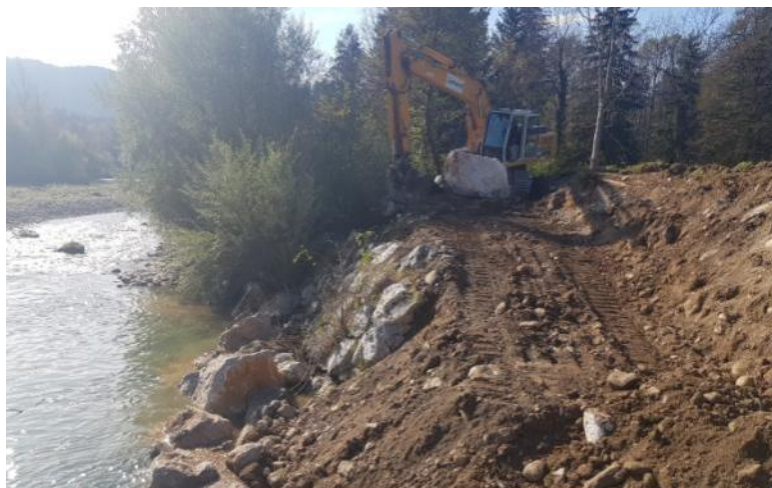
**Slika 16 Izvedba dostopne rampe**

Kolikor večji lomljenec smo uporabili, toliko stabilnejša in varnejša je bila kasneje podlaga, po kateri se je prestavljala mehanizacija in potekal transport s kamioni. Lomljenec na sliki 16 (pred bagrom) je primeren za temelj dovozne rampe, vendar je pri tem že omejena manipulacija z bagrom. Pri takšnem obsegu lomljenca je prenos v žlici bagra skoraj nemogoč, oziroma je prenos z potiskanjem lažje izvedljiv in tudi strojno manj obremenjujoč.

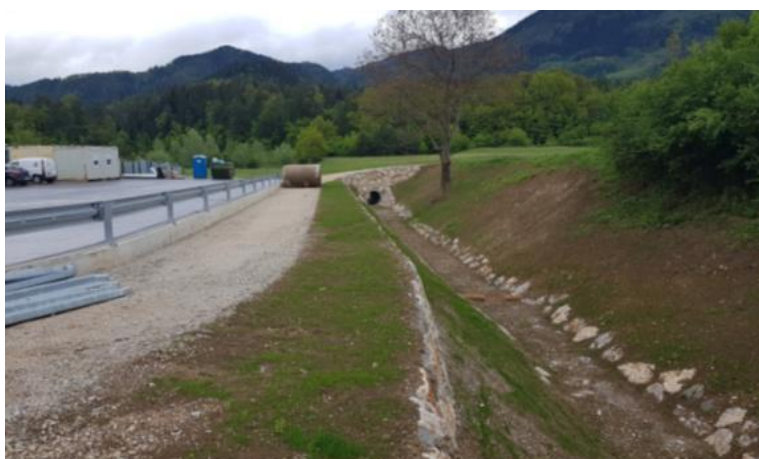
**Slika 78 Izvedena menjava prepusta P13-P14 ter dostopna cesta**

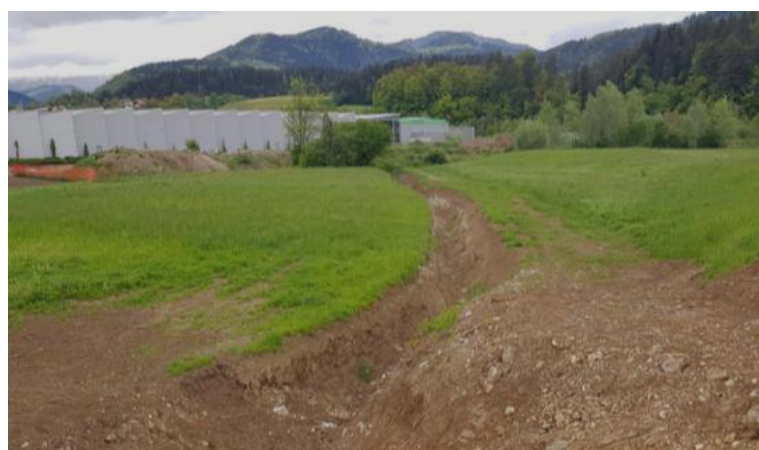
**Slika 79 Očiščene naplavine od profila P1 do profila P12, pogled dolvodno**

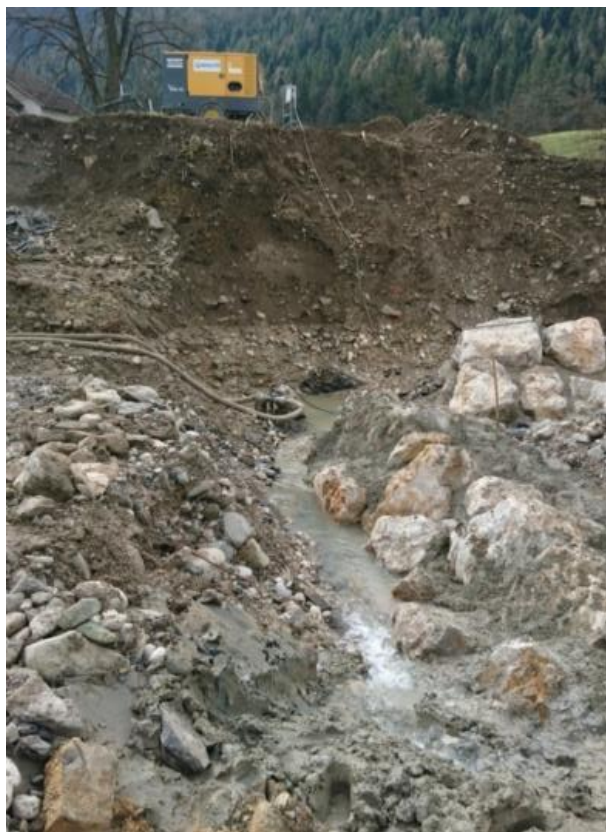
Ob betoniranju je bilo potrebno preprečiti izcejanje cementnega mleka v vodotok. Vsa predvidena betoniranja smo izvajali 'v suhem' vremenu, da ni prihajalo do kaljenja in spiranja cementa v vodo reke Savinje (slika 85).

**Slika 85 Črpanje vode iz gradbene jame pri betoniranju dvostopenjskega pragu**

V prvi fazi smo za nego sveže zabetonirane površine položili geotekstil, ki smo ga dodatno vlažili z škropljenjem vode. V nadaljevanju smo izsuševanje preprečili z vlaženjem brez geotekstila.
